Corso di Laurea magistrale specialistica in Scienze Ambientali

Tesi di Laurea Magistrale

**Effetti morfologici del traffico navale nelle aree lagunari prossime al canale
Malamocco-Marghera**

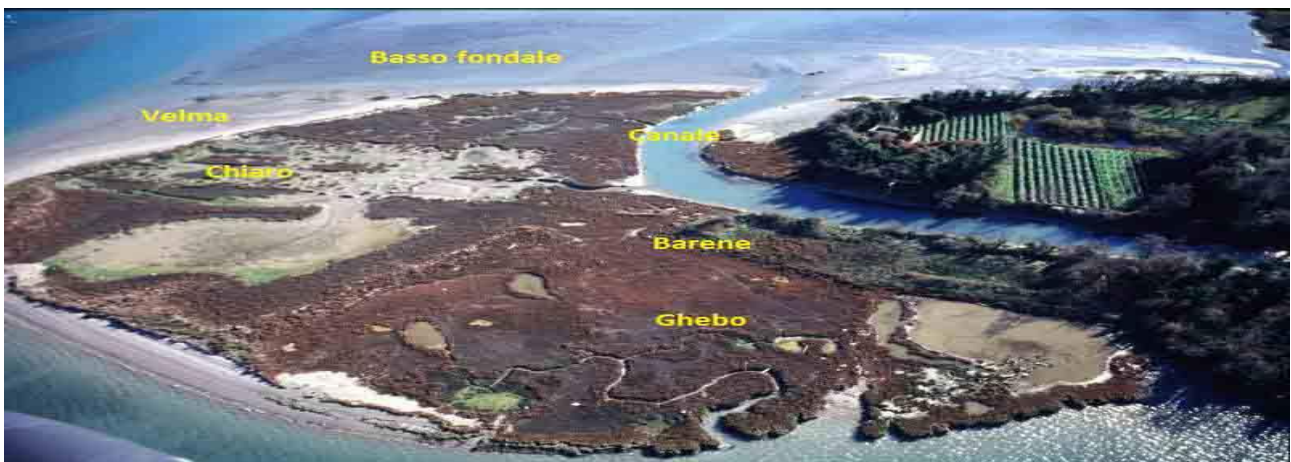
Figura 3. Morfologia lagunare.

Le velme, invece, sono terre che emergono solo in particolari condizioni di bassa marea rappresentando un habitat vitale per l'alimentazione di particolari specie di uccelli di laguna, ospitando organismi acquatici resistenti ad emersioni temporanee. Insieme a barene e velme, nella laguna s'incontrano anche i bassi fondi, che sono elementi geomorfologici posti poco al di sotto del livello medio del mare ed adiacenti ai canali. Essi sono generalmente sommersi così che, a confronto delle barene, non presentano una vegetazione alofila. Questa mancanza di piante determina un'azione maggiore di erosione dei sedimenti, da parte della marea. Tra il 1970-1990, i bassi fondi si sono approfonditi di circa 7 millimetri, in media, per anno ed in alcune zone sono arrivati a 30 millimetri circa. In essi è presente un altro tipo di vegetazione, quale fanerogame, alghe e colonie microbiche e la loro struttura superficiale è maggiore in sabbia rispetto alla composizione delle barene (D'Alpaos, 2010). In Figura 3 si individuano le caratteristiche forme lagunari descritte precedentemente.

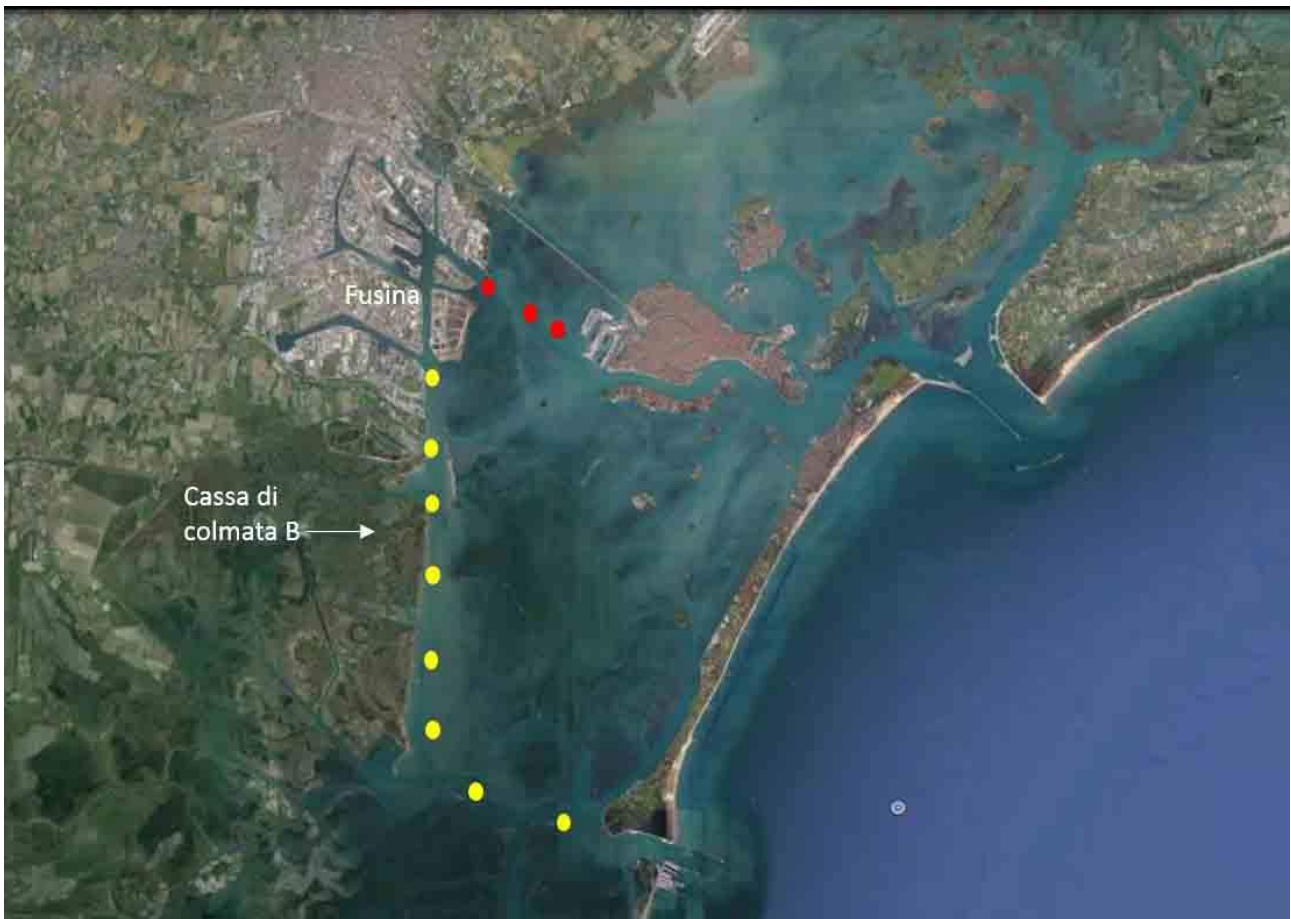
Figura 4. I Pallini gialli indicano il percorso del canale Malamocco-Marghera; i pallini rossi indicano il percorso del canale Vittorio Emanuele III.

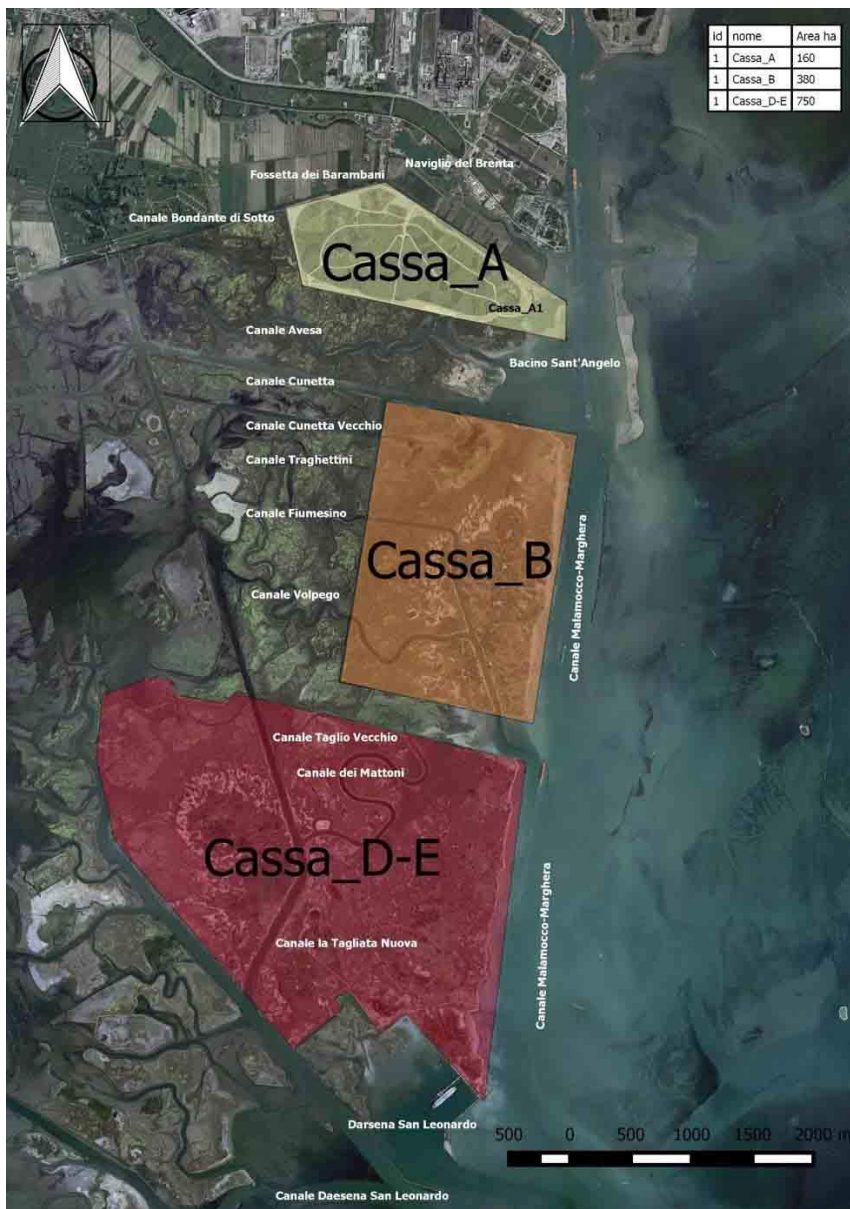
Figura 11. Mappa delle casse di colmata A, B, D-E.

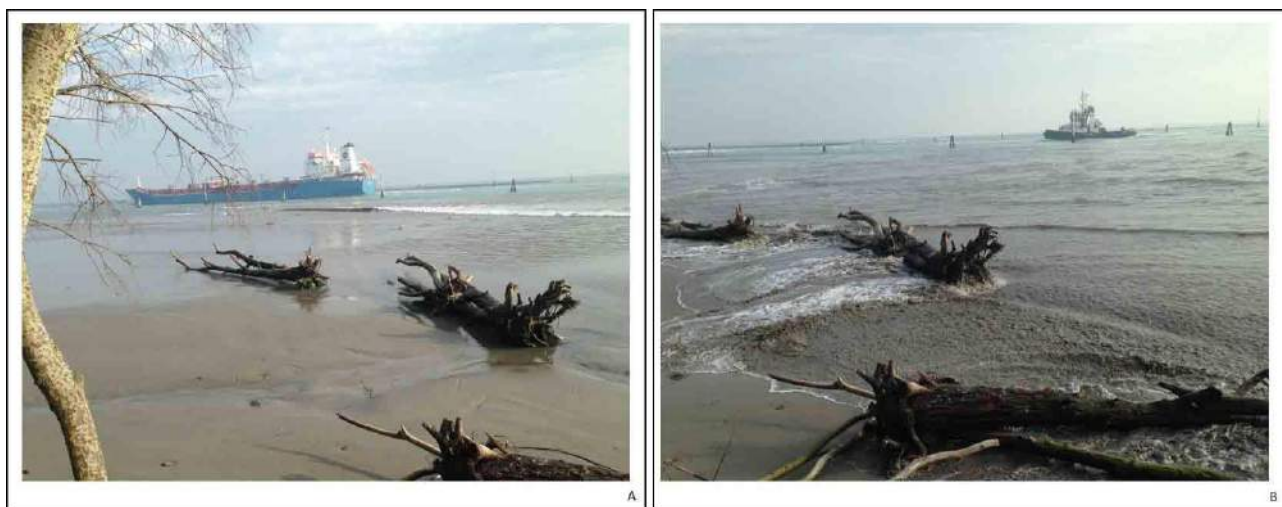
Uno scorcio del canale è visibile in Figura 14, in due immagini scattate lungo la riva della cassa di colmata B; le fotografie rappresentano una sequenza scattata durante il passaggio della nave cargo Cannelto, avente una stazza di 150x23 metri ed un pescaggio di 9,06 metri. Al momento in cui è stata scattata la fotografia, la nave che transitava nel canale Malamocco-Marghera aveva una velocità di navigazione di 8,2 kn, circa 16 km/h (valore ottenuto dal AIS² Marine Traffic). L'immagine (A) rappresenta il passaggio della nave Cannelto e l'immagine (B) indica l'onda che si propaga nel canale, al seguito del suo passaggio, che sarà spiegata in un secondo momento. Le fotografie sono state scattate il giorno 16 gennaio 2015, quando il livello di marea si trovava a 0,28 centimetri (www.comune.venezia.it).

Figura 14. Fotografia del canale Malamocco-Marghera presso la cassa di colmata B, durante il passaggio della nave cargo Cannelto (A) e l'onda che segue il passaggio della nave (B). Fotografie del giorno 16 gennaio 2015.

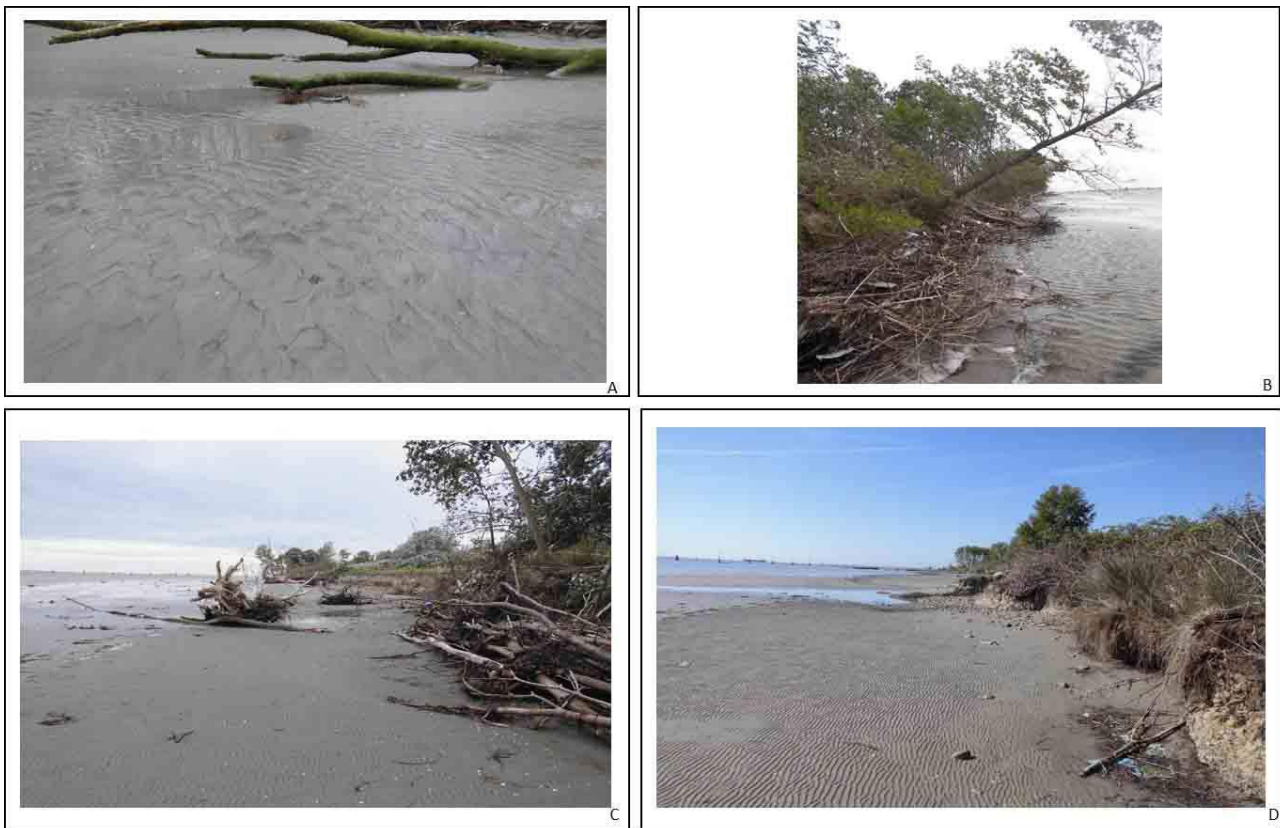
Figura 18. Ripple marks lungo la spiaggia della cassa di colmata B. Fotografie scattate il giorno 16 gennaio 2015 (A), 16 giugno 2014 (B-C) e 16 luglio 2014 (D).

In Figura 18 (A) è rappresentata una fotografia di *ripple*, con differenti direzioni, formatisi da onde con correnti discordanti. In quest'immagine si nota il mescolamento di *ripple*, causato dal cambio di direzione di corrente, provocata dal passaggio delle navi. Nell'immagine (B) è visibile l'onda di riflessione che giunge trasversale alla cassa di colmata B, segnando la spiaggia con *ripple* trasversali ad essa. Nelle immagini (C) e (D) si vuole rappresentare i *ripple* paralleli alla cassa di colmata B, quindi creatisi durante le fasi di alta e bassa marea.

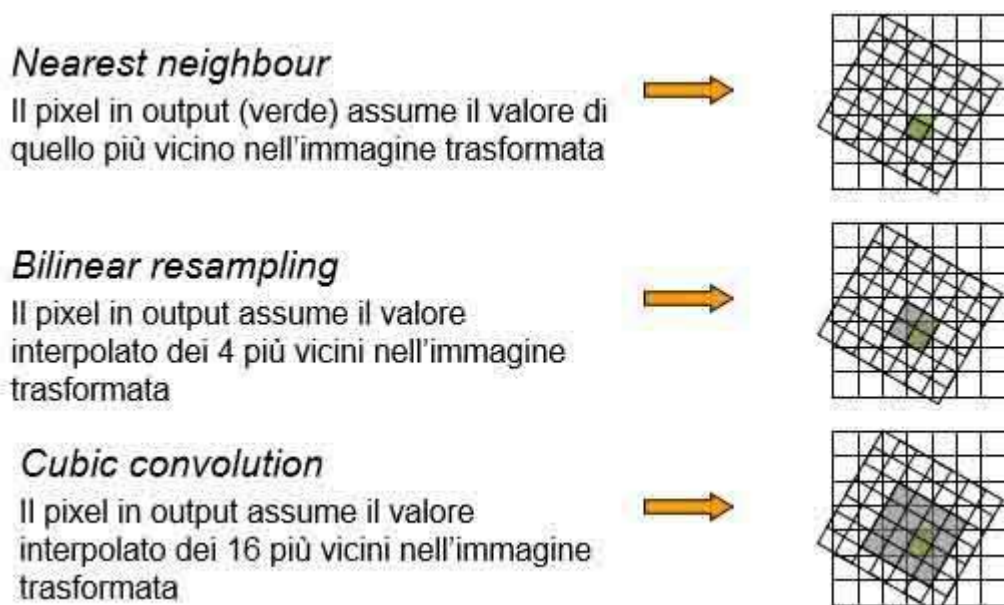
In Figura 21, gli ultimi due algoritmi conservano gli elementi lineari e i bordi degli oggetti anche dopo la correzione, ma subiscono una modifica dei valori originali dei pixel, causando un effetto di sfocatura (*smoothing*) dell’immagine. Per questo motivo, si è scelto sempre il primo criterio (*nearest neighbour*) nella georeferenziazione delle fotografie aeree.

Figura 21. Algoritmi usati per il riallineamento d’immagini.

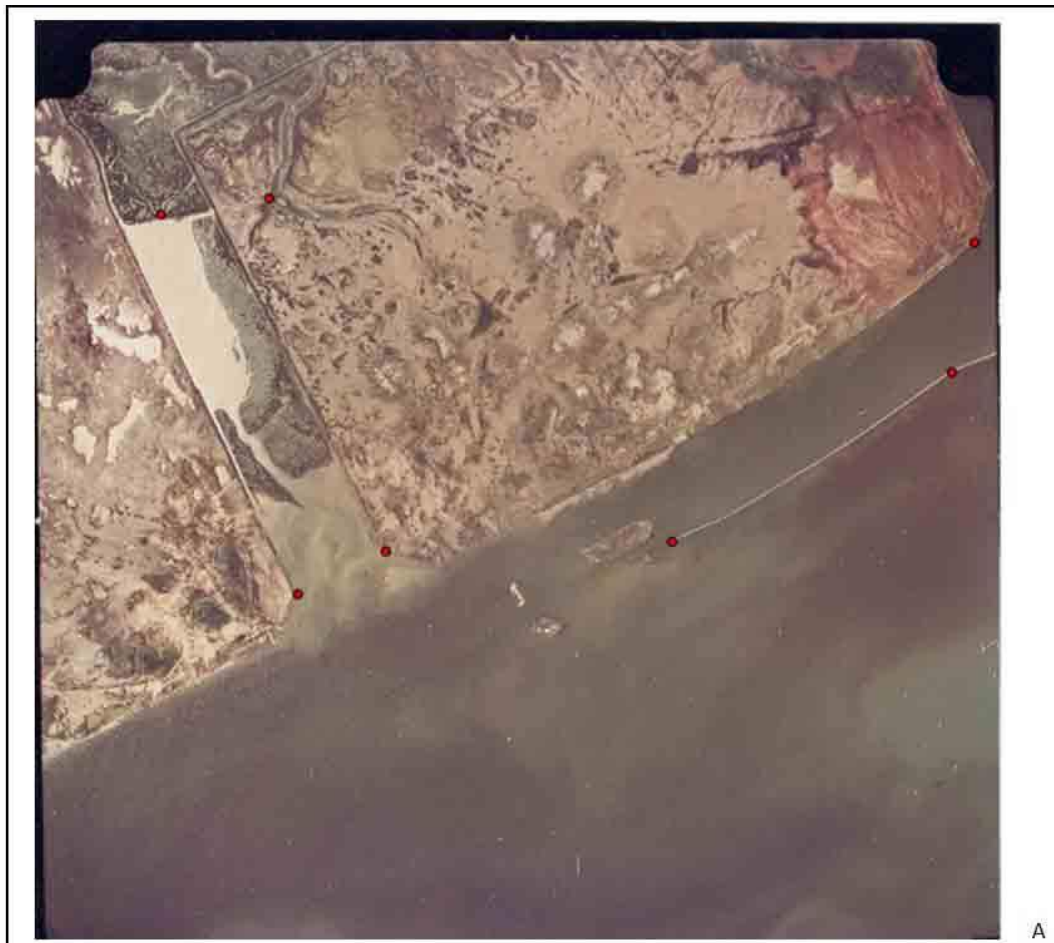
punti da individuare nell'immagine caricata in QGIS, deve essere un numero minimo da garantire una corretta trasformazione. Questo procedimento è visibile in Figura 24, nell'immagine (A) e (B).

Figura 24. Esempio d'immagine da georeferenziare con relativa tabella GCP per la ripresa aere del 1974.

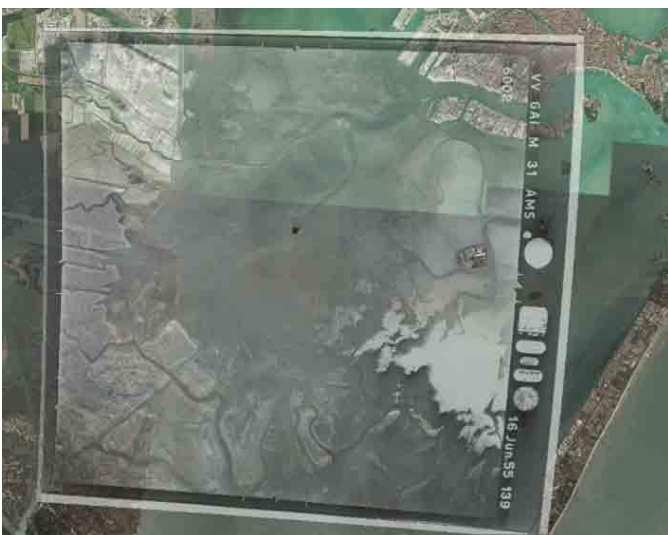
In Figura 28 si identificano i processi che avvengono durante le fasi di georeferenziazione che sono state descritte all'inizio del capitolo 5. L'immagine dell'anno 1954 è stata riportata in trasparenza (grazie alle funzioni del programma QGIS) sull'immagine base del 2009. Da questa sovrapposizione si è evidenziata la morfologia dell'area preesistente alla costruzione del canale Malamocco-Marghera ed al contemporaneo imbonimento delle aree lagunari.

Figura 28. Fotogramma aereo, codice volo: 1954gai_09_6002, georeferenziato sull'immagine satellitare del 2009.

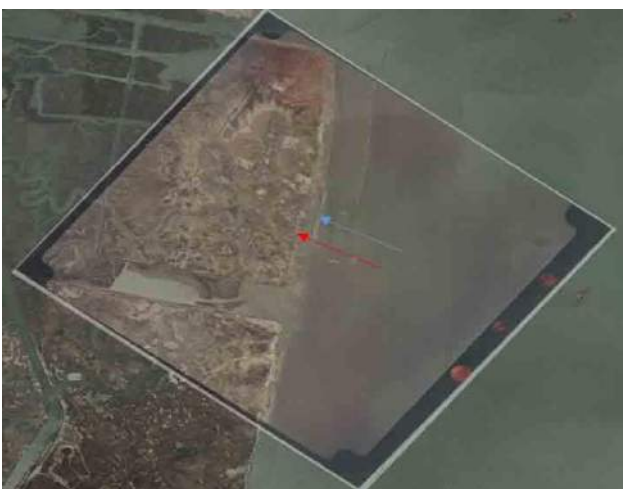
In Figura 30 è rappresentata una fotografia del 1974 in sovrapposizione all'immagine satellitare del 2009. Grazie a questa funzione del programma utilizzato, si è in grado di effettuare, dapprima solo attraverso l'uso d'immagini e successivamente, attraverso altri metodi di analisi, una stima dell'erosione dell'area. In questa figura la freccia in blu indica il profilo della linea di riva per l'anno 1974 e la freccia in rosso indica la linea di riva per l'anno 2009.

Figura 30. Fotogramma aereo, codice volo 1974montedison_4_8318 georeferenziato sull'immagine satellitare del 2009. La freccia blu indica la linea di riva nell'anno 1974, mentre la freccia rossa indica la linea di riva nell'anno 2009.

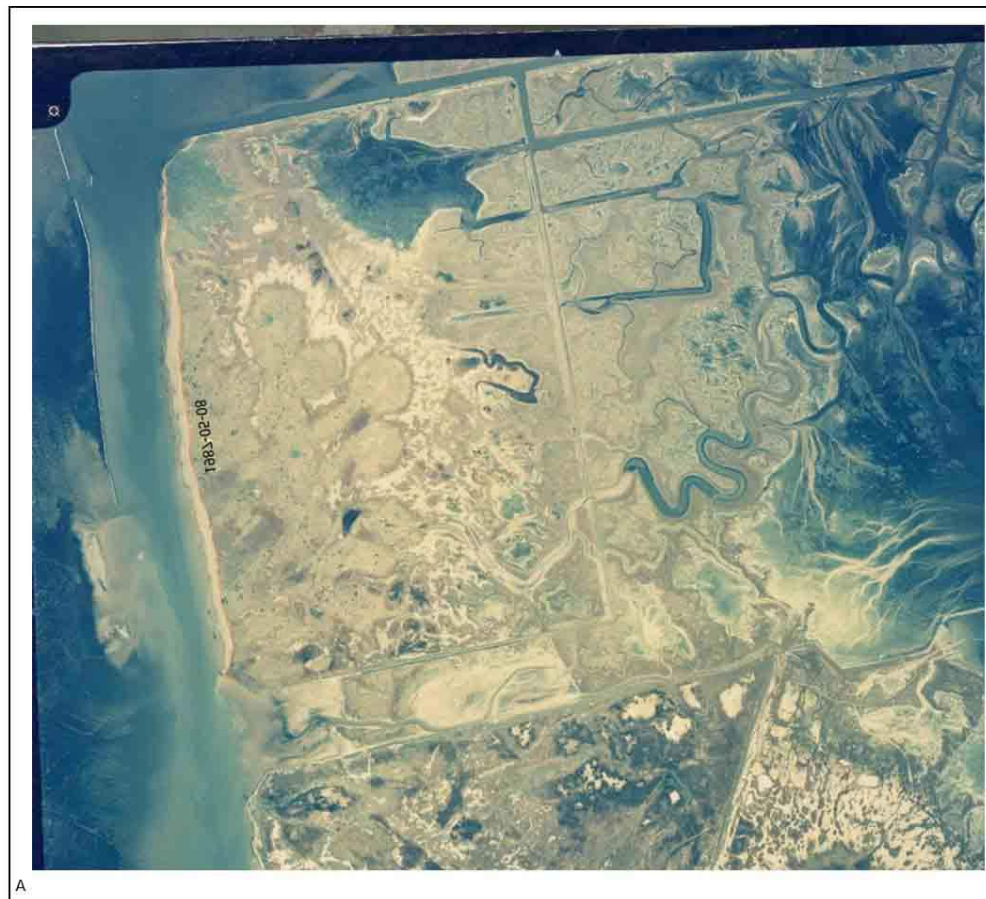
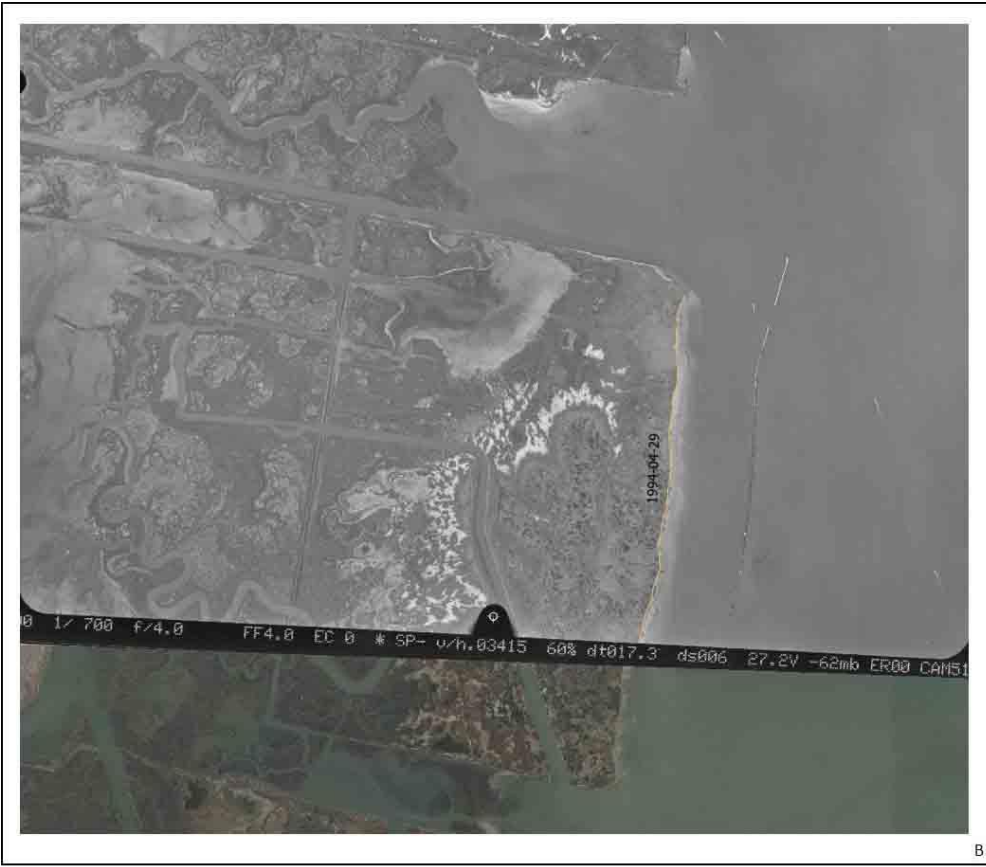
Figura 32. Fotogramma aereo, codice volo 1987reven_09_4386 (A) e fotogramma aereo, codice volo 1994venezia_09_298 (B) con le relative linee di riva.

In Figura 31 sono rappresentati i fotogrammi dei voli aerei per gli anni 1975 (A) e 1978 (B) ed in Figura 32 sono raffigurati il fotogramma dell'anno 1987 (A) e 1994 (B).

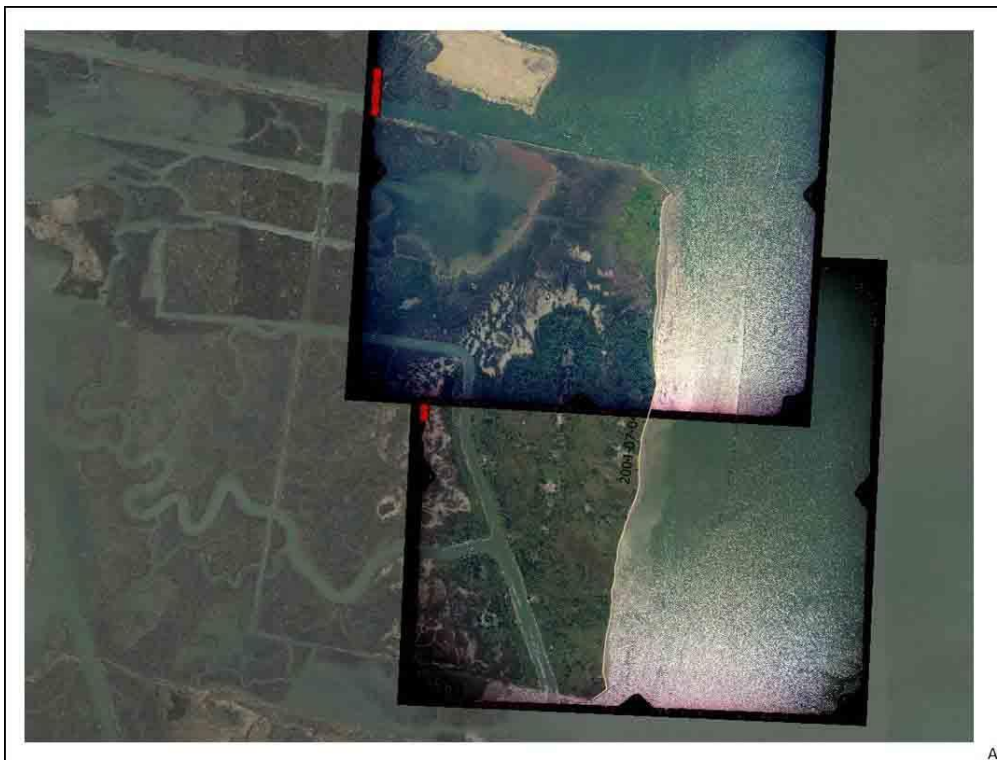
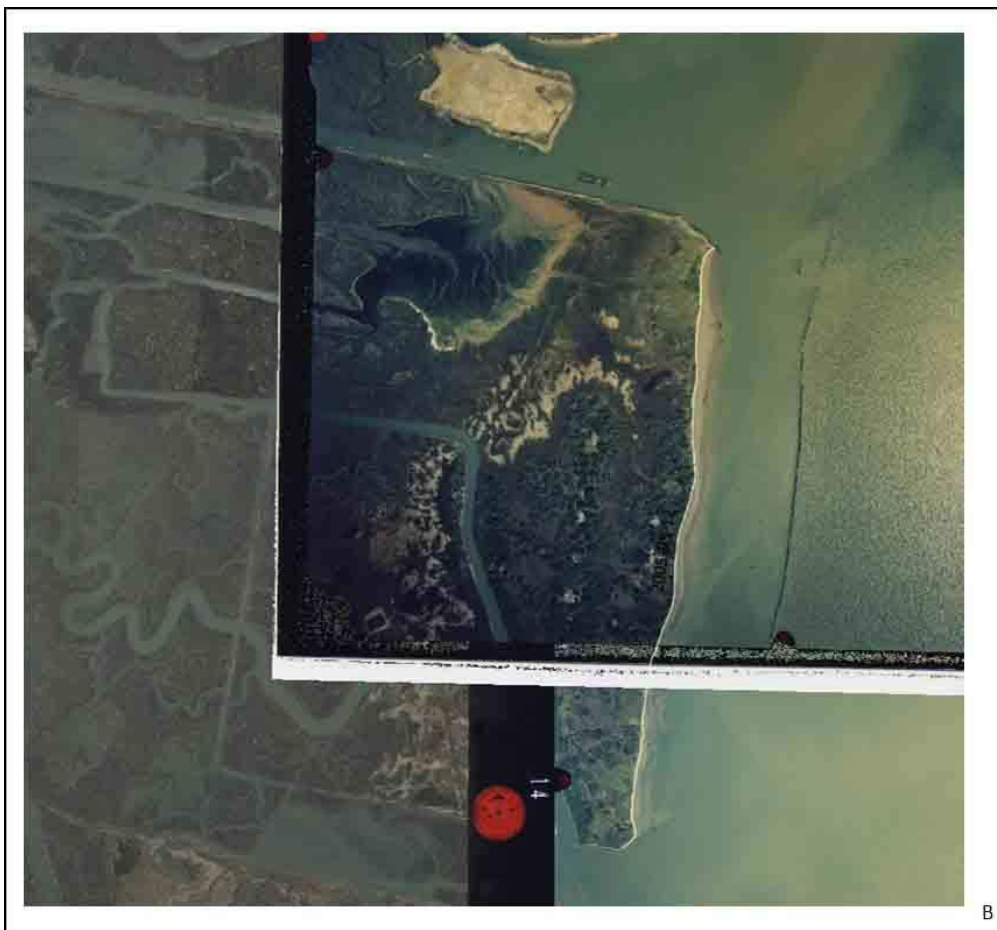
Figura 33. Fotogrammi aerei, codice volo 2004venezia_15_214 e 2004venezia_16_10 (A) e fotogrammi aerei, codice volo 2005venezia_13_358 e 2005venezia_14_37 (B) con le relative linee di riva.

In Figura 33 vengono, invece, rappresentati i fotogrammi i dei voli aerei per l'anno 2004 (A) e 2005 (B) ed in Figura 34 è raffigurata l'immagine satellitare del 2009 (A) e il fotogramma del volo aereo per l'anno 2010 (B).

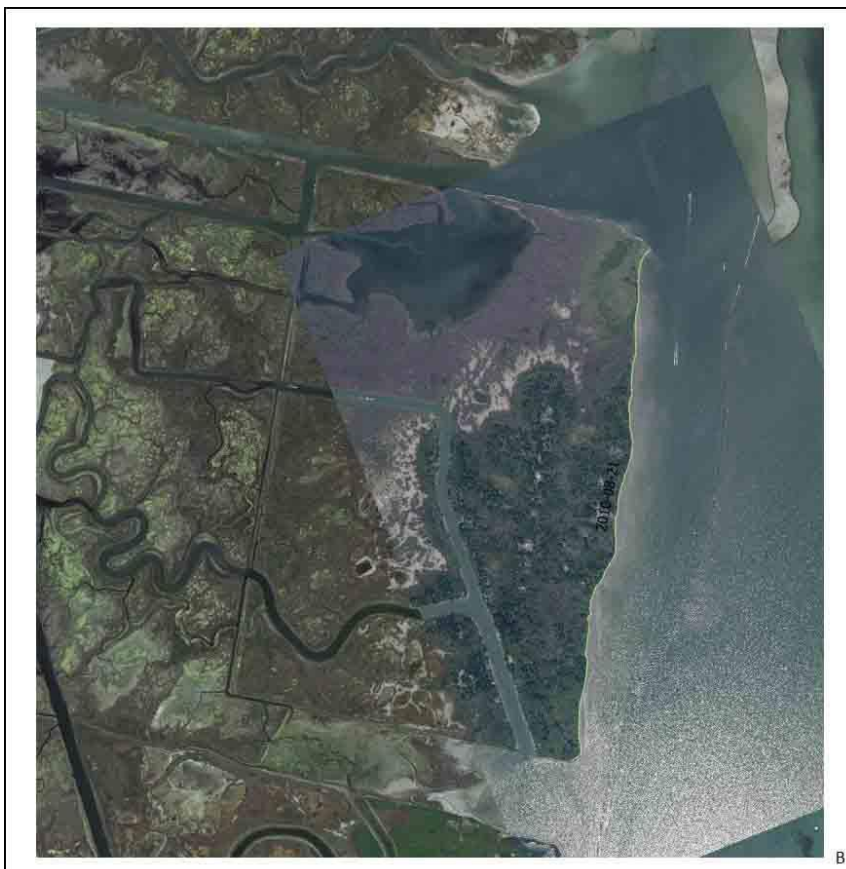
B

Figura 34. Immagine satellitare nell'anno 2009 (A) e fotogramma aereo, codice volo 2010veneziana_va_10_451 (B) con le relative linee di riva.

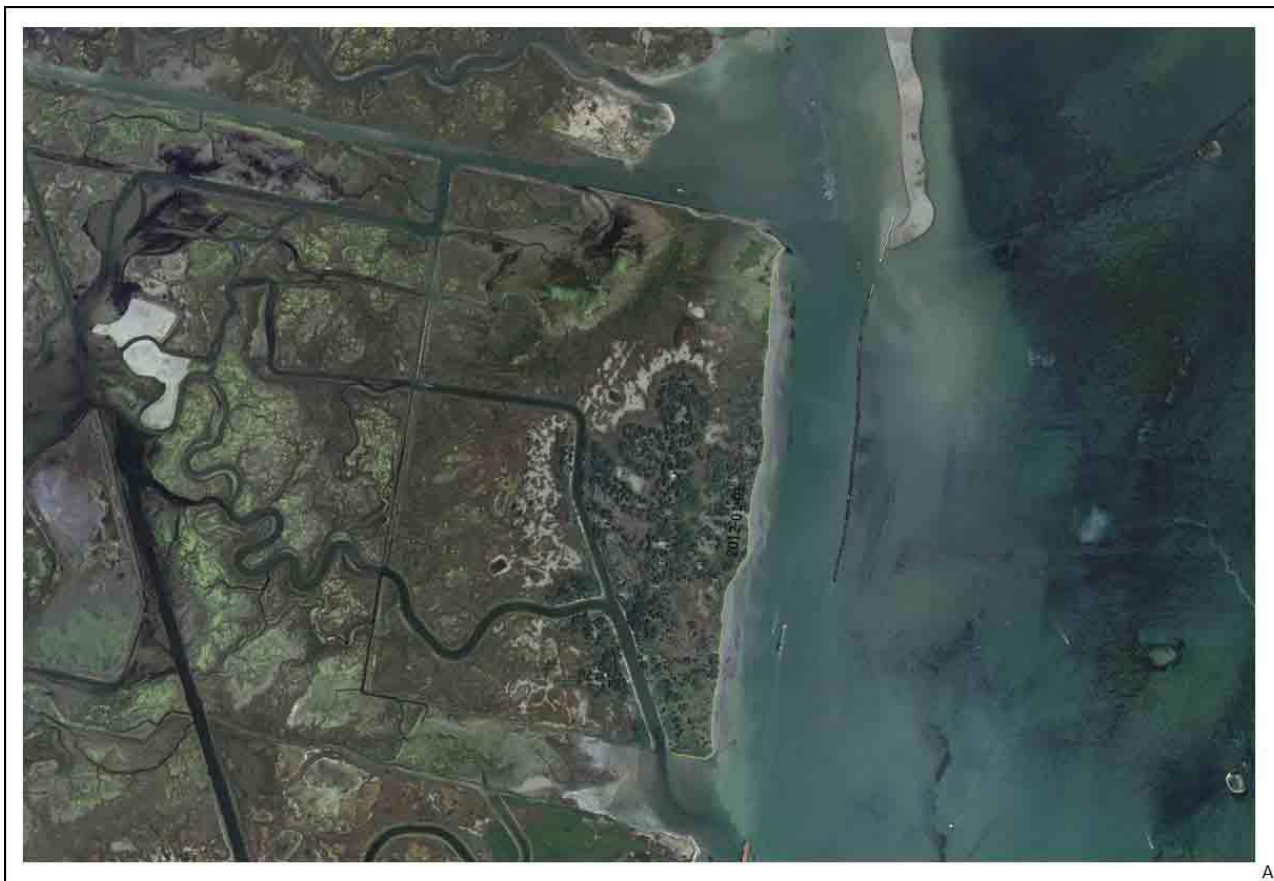
Figura 35. Immagine satellitare nell'anno 2012 (A) e nell'anno 2014 (B) con la relativa linea di riva.

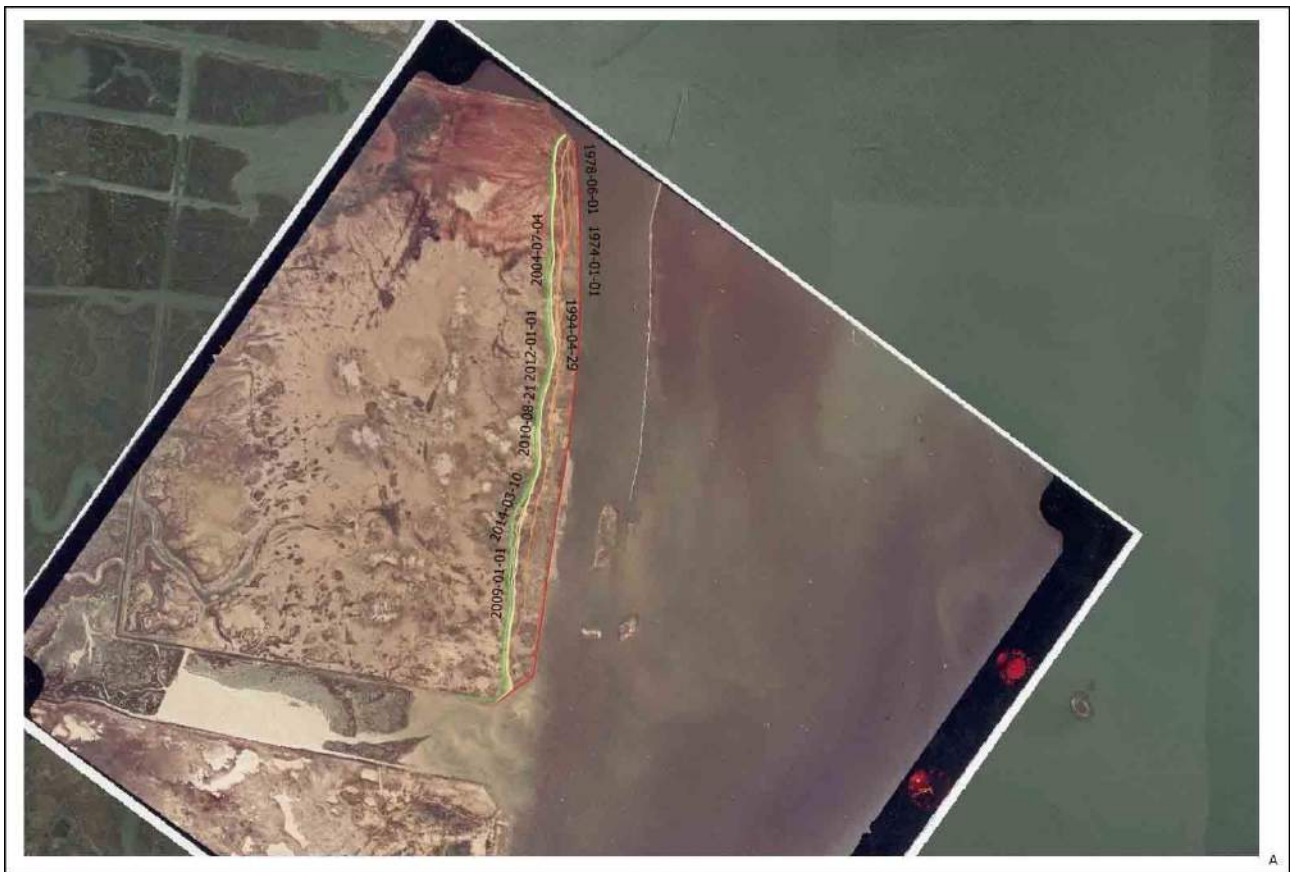
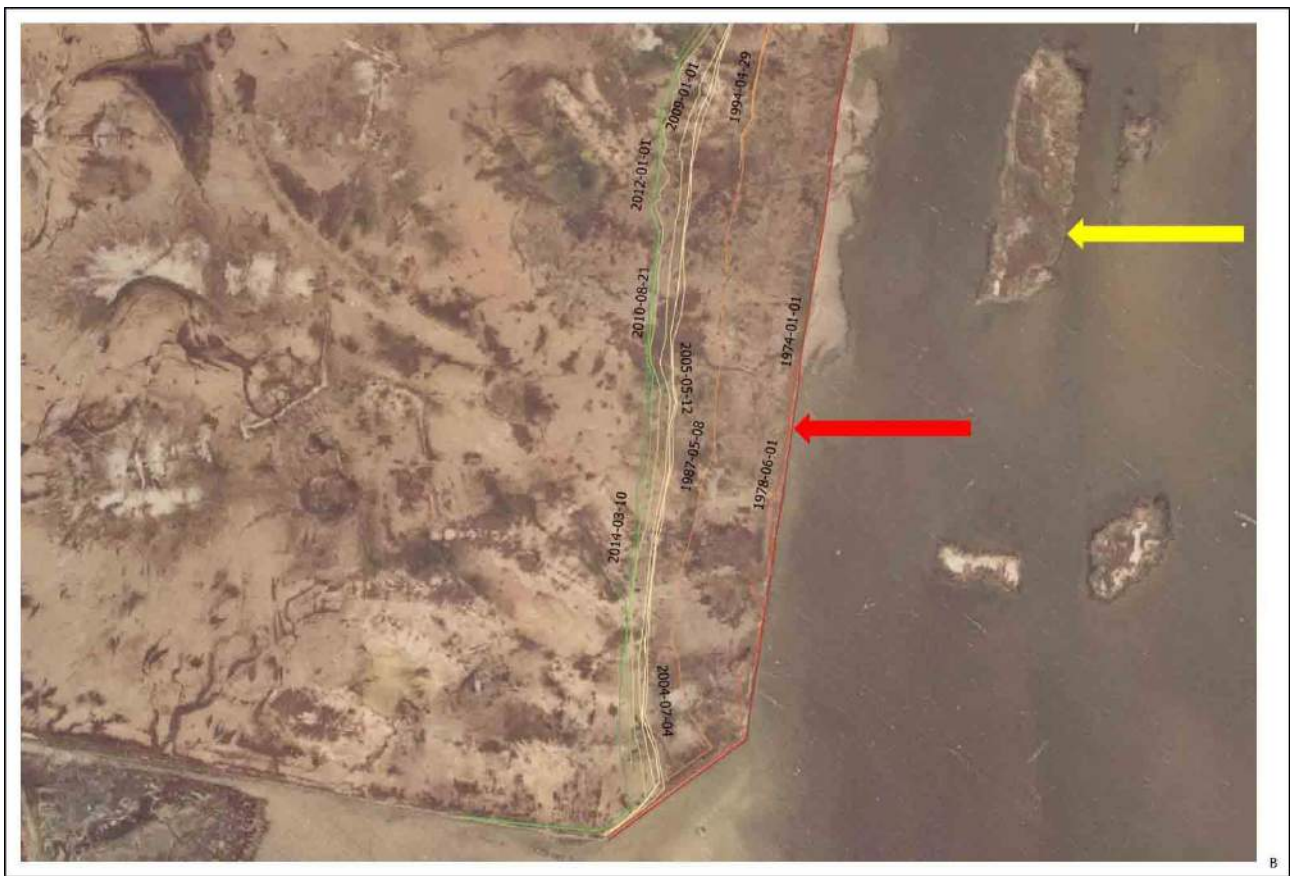
Figura 38. Linee di riva rappresentate sulla fotografia aerea nell'anno 1974 (A) e rispettivo dettaglio dell'area centro-Sud (B). La freccia rossa indica la linea di riva per l'anno 1974, mentre la freccia gialla indica le barene naturali presenti nell'area.

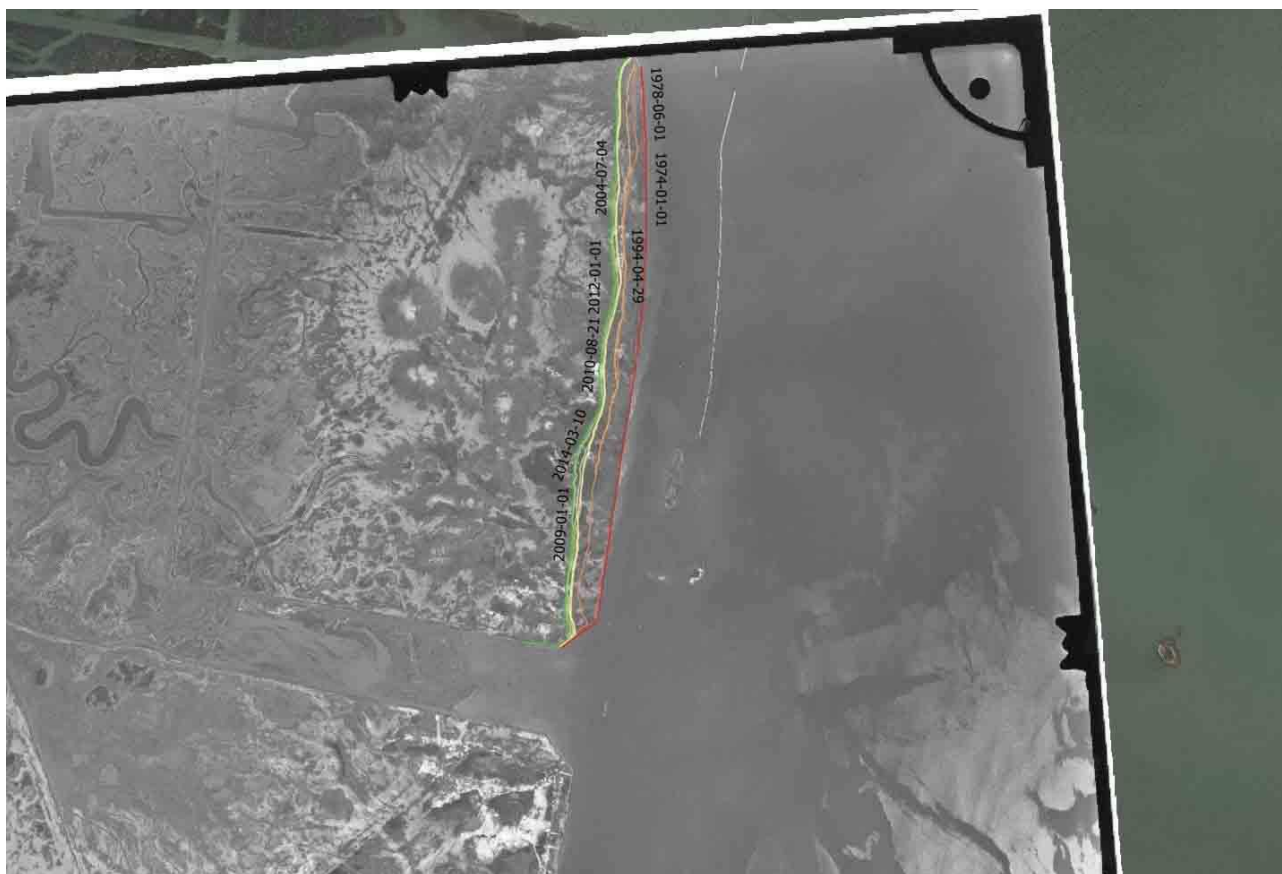
Figura 39. Linee di riva rappresentate sulla fotografia aerea nell'anno 1978.

38), anche se nell'immagine (A), in Figura 39, si vede che una di esse è quasi scomparsa sotto l'azione dei fenomeni erosivi.

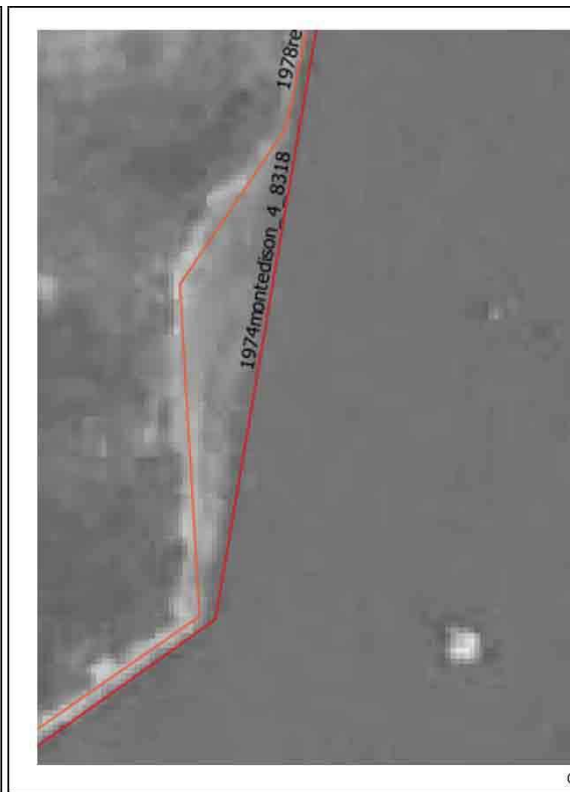
In Figura 40 è rappresentata l'area centro-Sud della cassa di colmata B dell'anno 1978, visibile nell'immagine (A), dove si possono notare delle piccole erosioni nell'argine a protezione della riva, visibili in maggior dettaglio nelle immagini (B) e (C). La freccia in rosso scuro indica la linea di riva per l'anno 1978, visibile nell'immagine (A). La linea di riva in rosso dell'anno 1978 è praticamente coincidente con la linea di riva per l'anno 1974. Solo in alcuni piccoli tratti è arretrata com'è visibile nell'immagini (B) e (C). Proprio in questi punti si possono rilevare delle piccole erosioni nell'argine, segno che il processo di demolizione e arretramento è già attivo. Nell'area si rileva ancora la presenza dei resti delle barene naturali (Motte di Volpego) visibili nella fotografia del 1974 (Figura

Figura 40. Area centro-Sud (A) e dettagli dell'erosione nella linea di riva per l'anno 1978 (B) e (C). La freccia rossa indica la linea di riva nell'anno 1978.

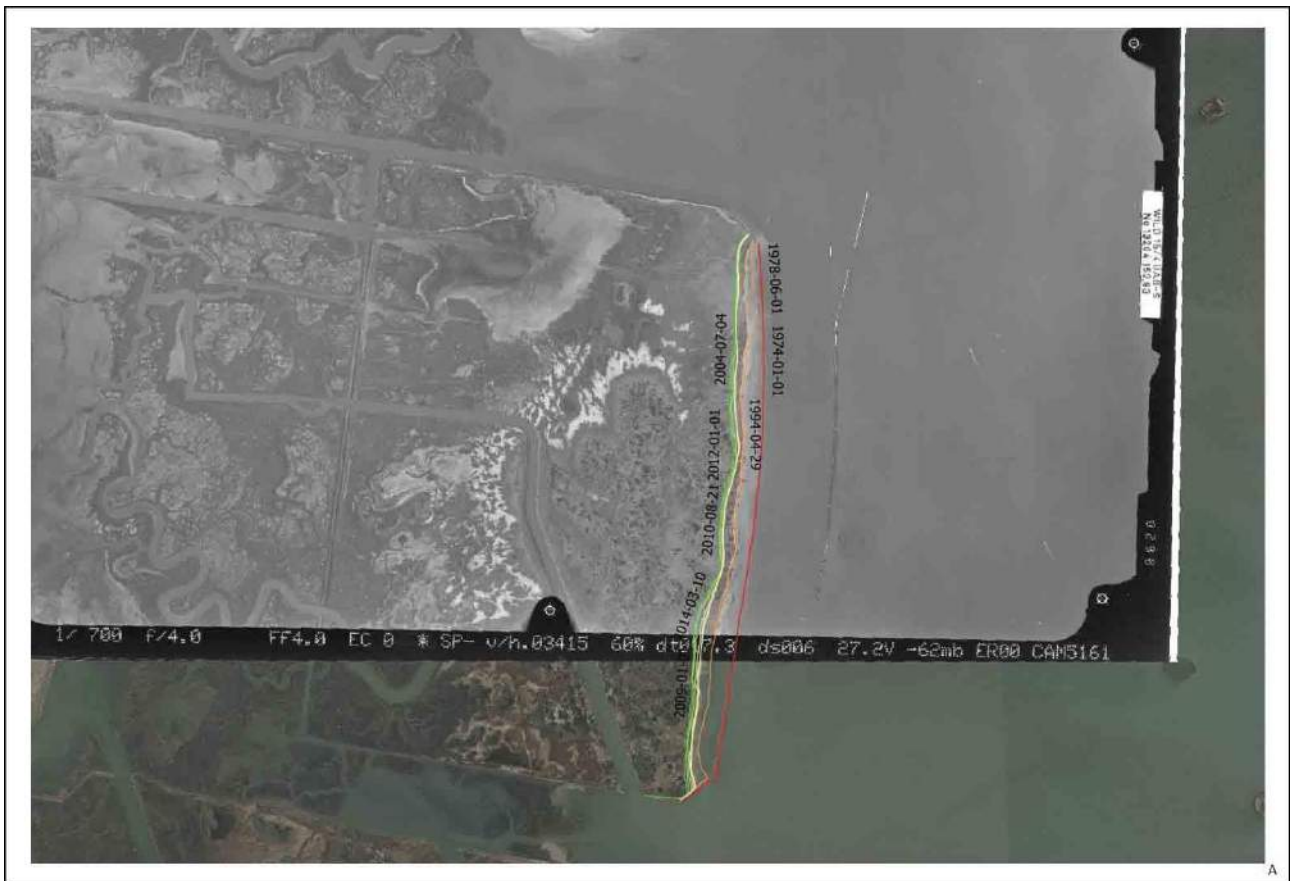
Figura 42. Linee di riva visibili sulla fotografia aerea nell'anno 1994 (A) e rispettivo dettaglio dell'area centrale (B). La freccia in giallo indica la linea di riva per l'anno 1987.

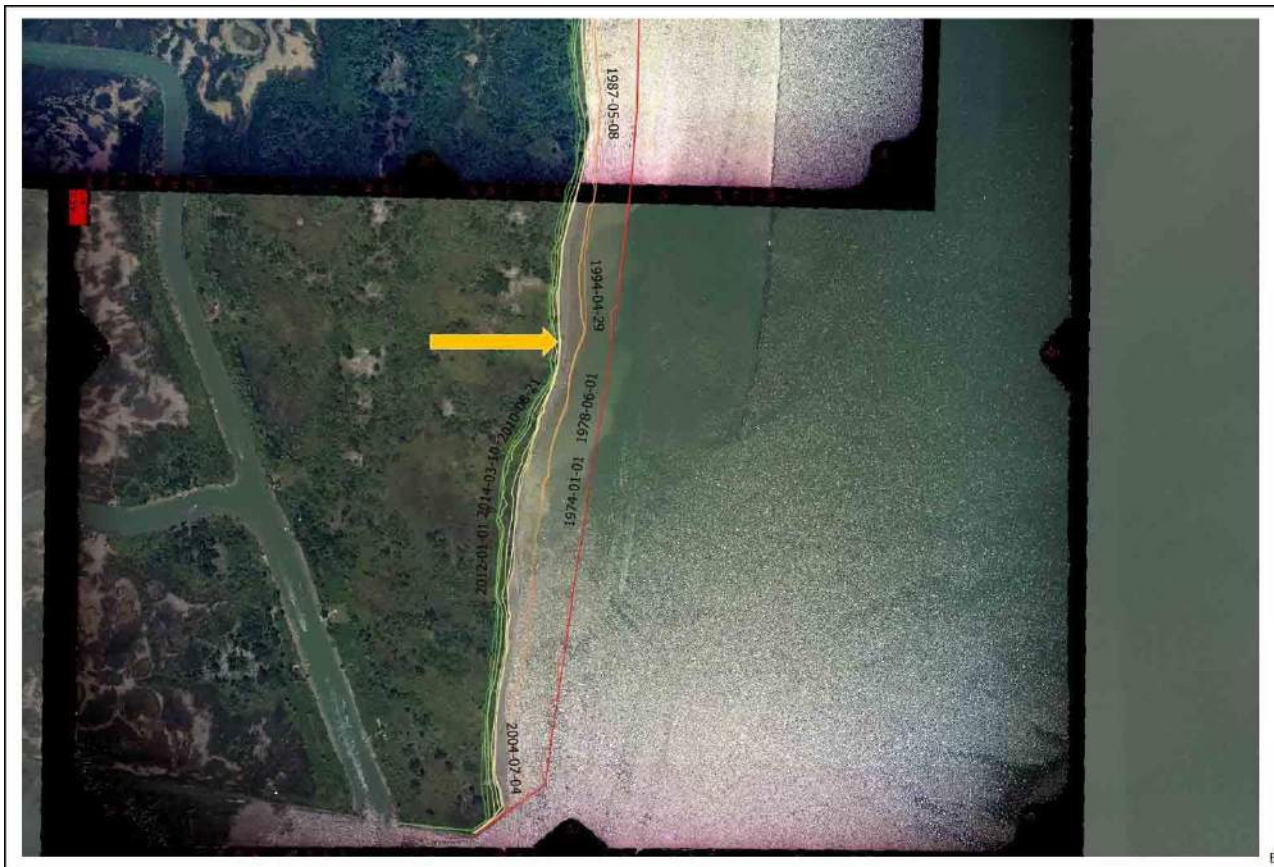
B

In Figura 43 sono rappresentati i fotogrammi dell'anno 2004. Nell'immagine (A) sono rappresentate le linee di riva per il 2004, mentre nell'immagine (B) viene indicato il dettaglio relativo dell'area centro-Sud.

Figura 43. Linee di riva visibili sulle fotografie aeree nell'anno 2004 (A) e rispettivo dettaglio dell'area centro-Sud (B). La freccia gialla indica la linea di riva per l'anno 2004.

L'analisi di Figura 43 è stata effettuata attraverso l'unione di due fotogrammi aerei dello stesso anno (2004).

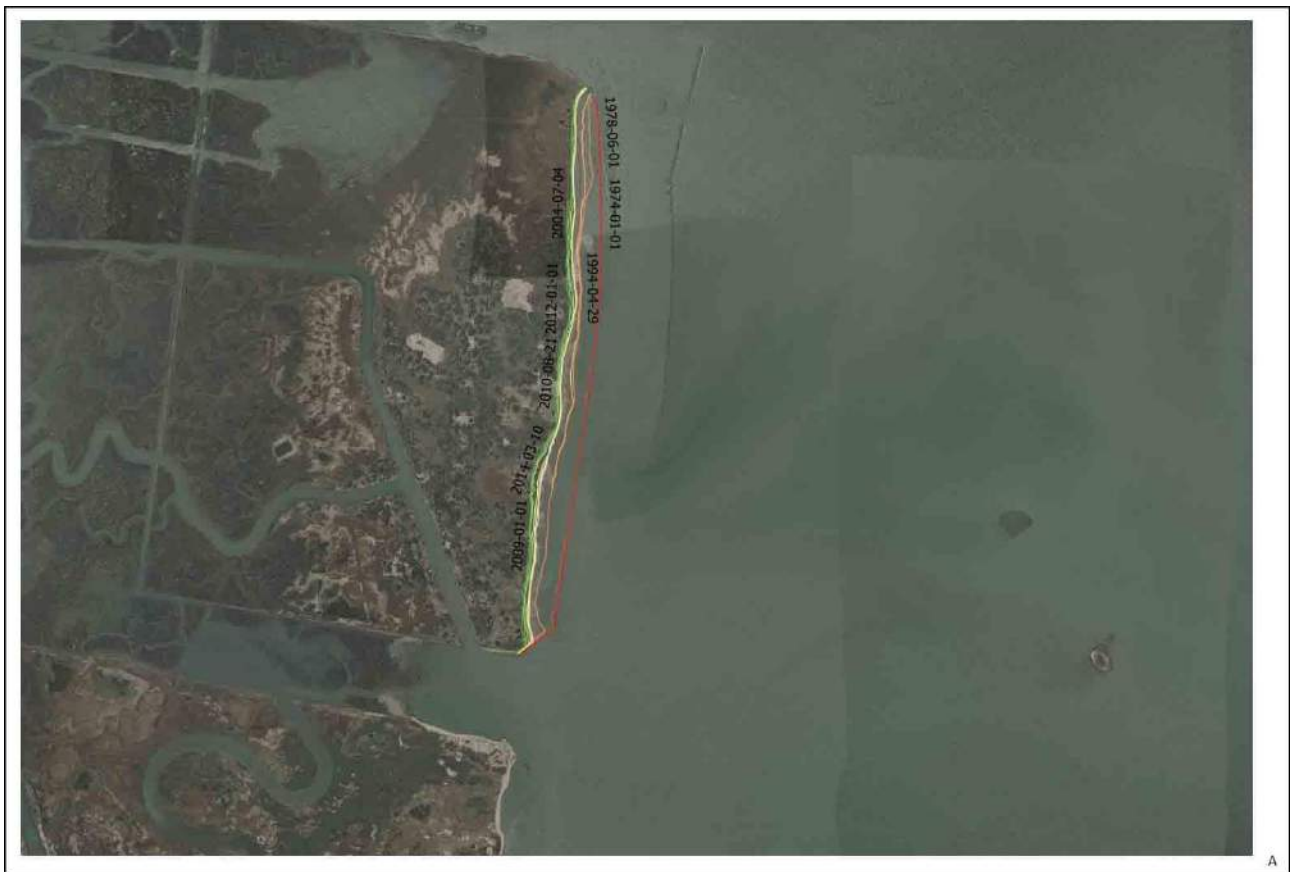
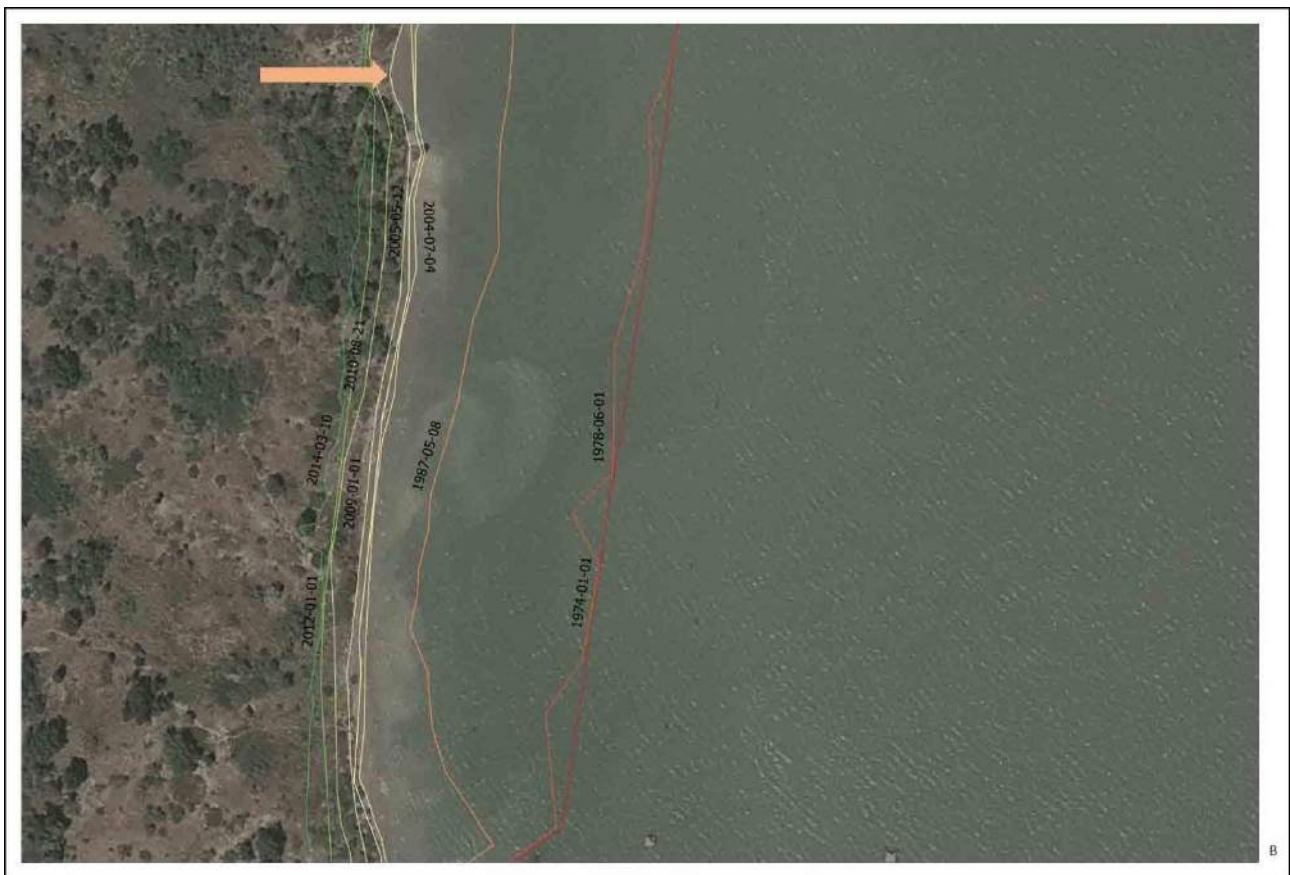
Figura 45. Linee di riva visibili sull'immagine satellitare nell'anno 2009 (A) e rispettivo dettaglio dell'area centro-Sud (B). La freccia rosa indica la linea di riva per l'anno 2009.
