Corso di Laurea magistrale specialistica in Scienze Ambientali

Tesi di Laurea Magistrale

**Effetti morfologici del traffico navale nelle aree lagunari prossime al canale
Malamocco-Marghera**

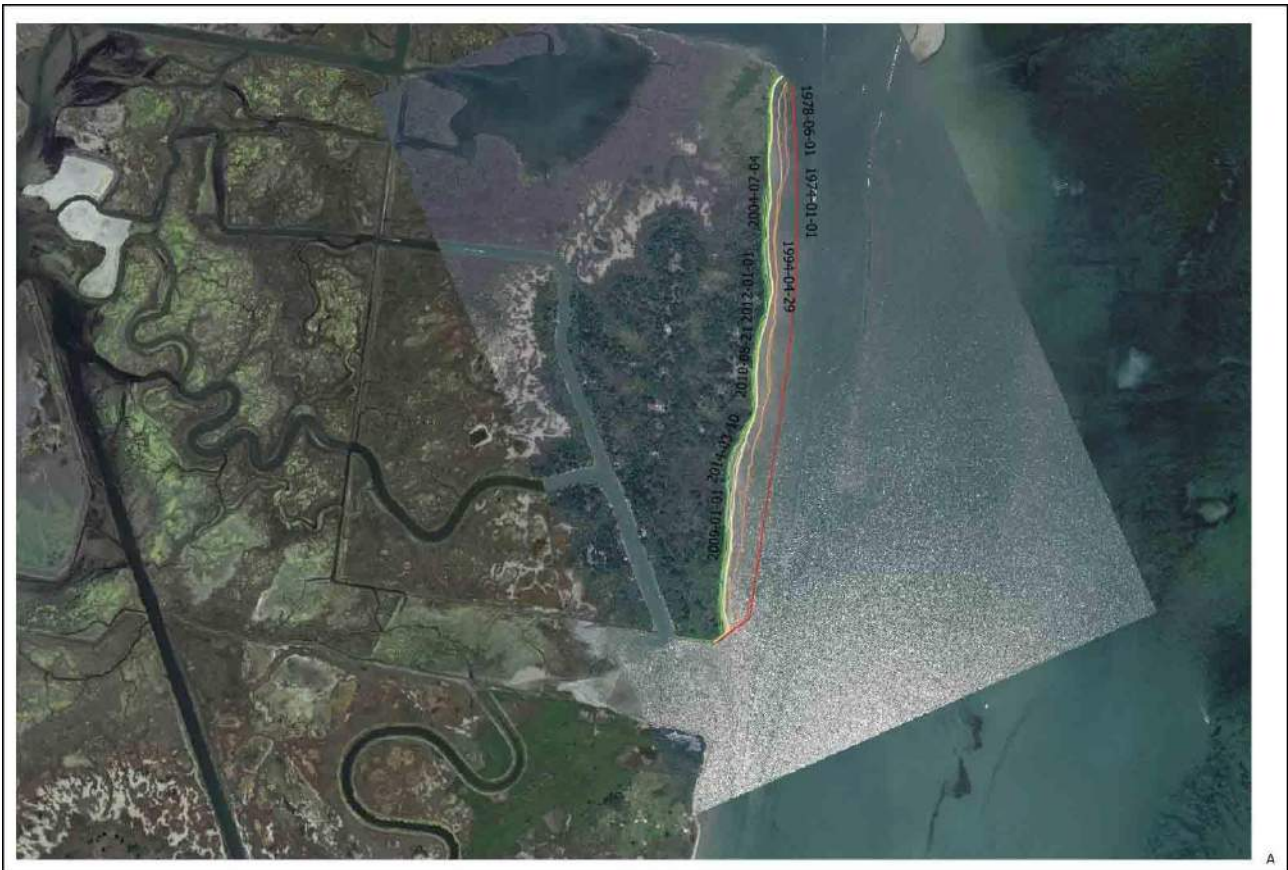
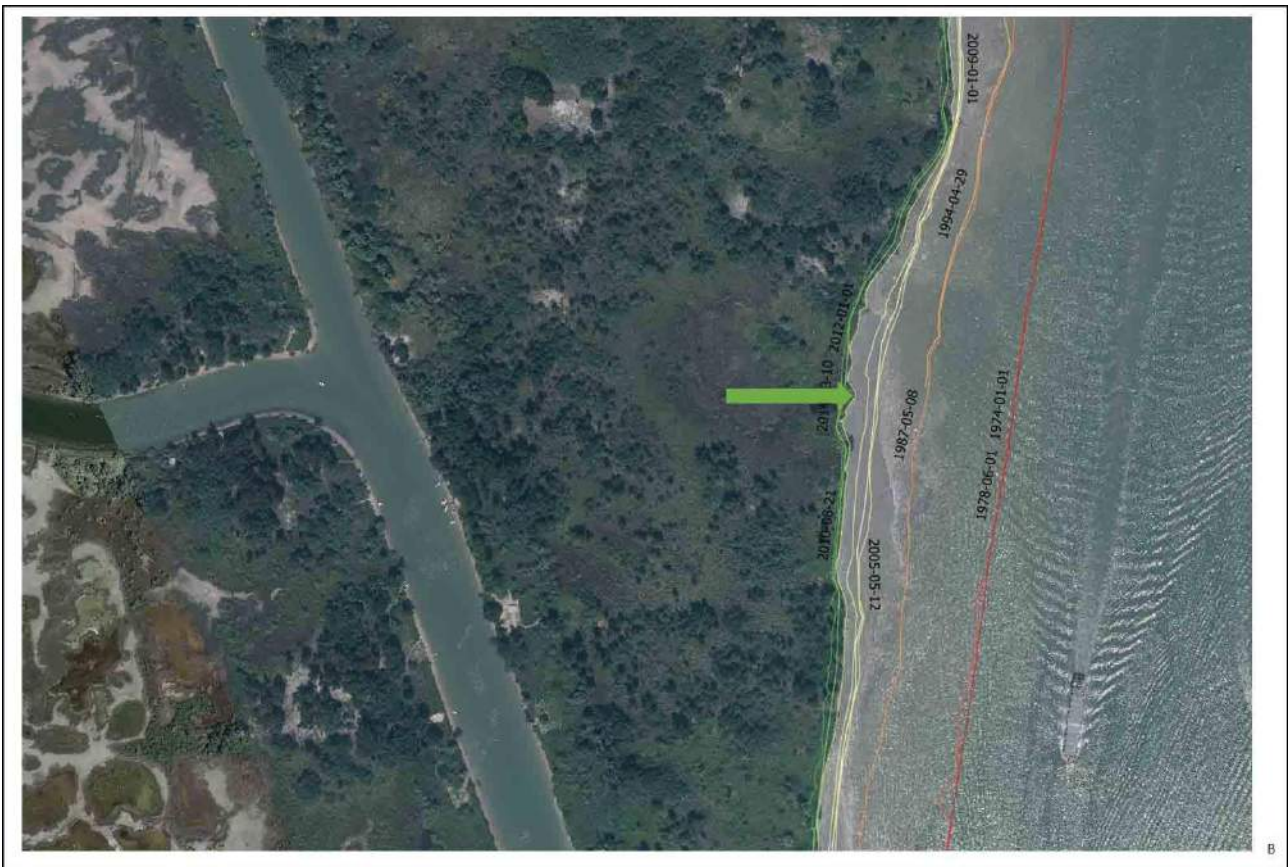
Figura 46. Linee di riva visibili sulla fotografia nell'anno 2010 (A) e rispettivo dettaglio dell'area centro-Sud (B). La freccia in verde chiaro indica la linea di riva per l'anno 2010.

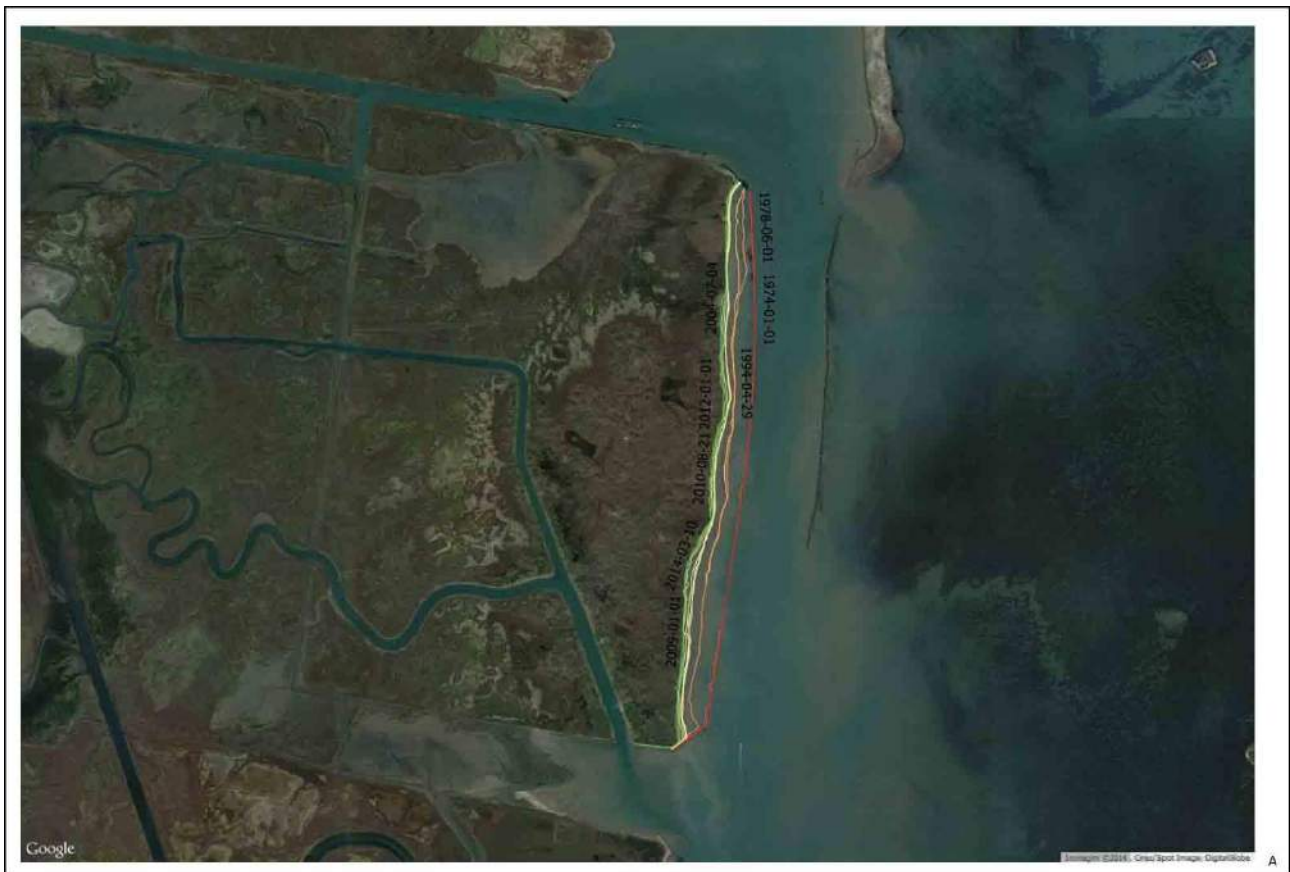
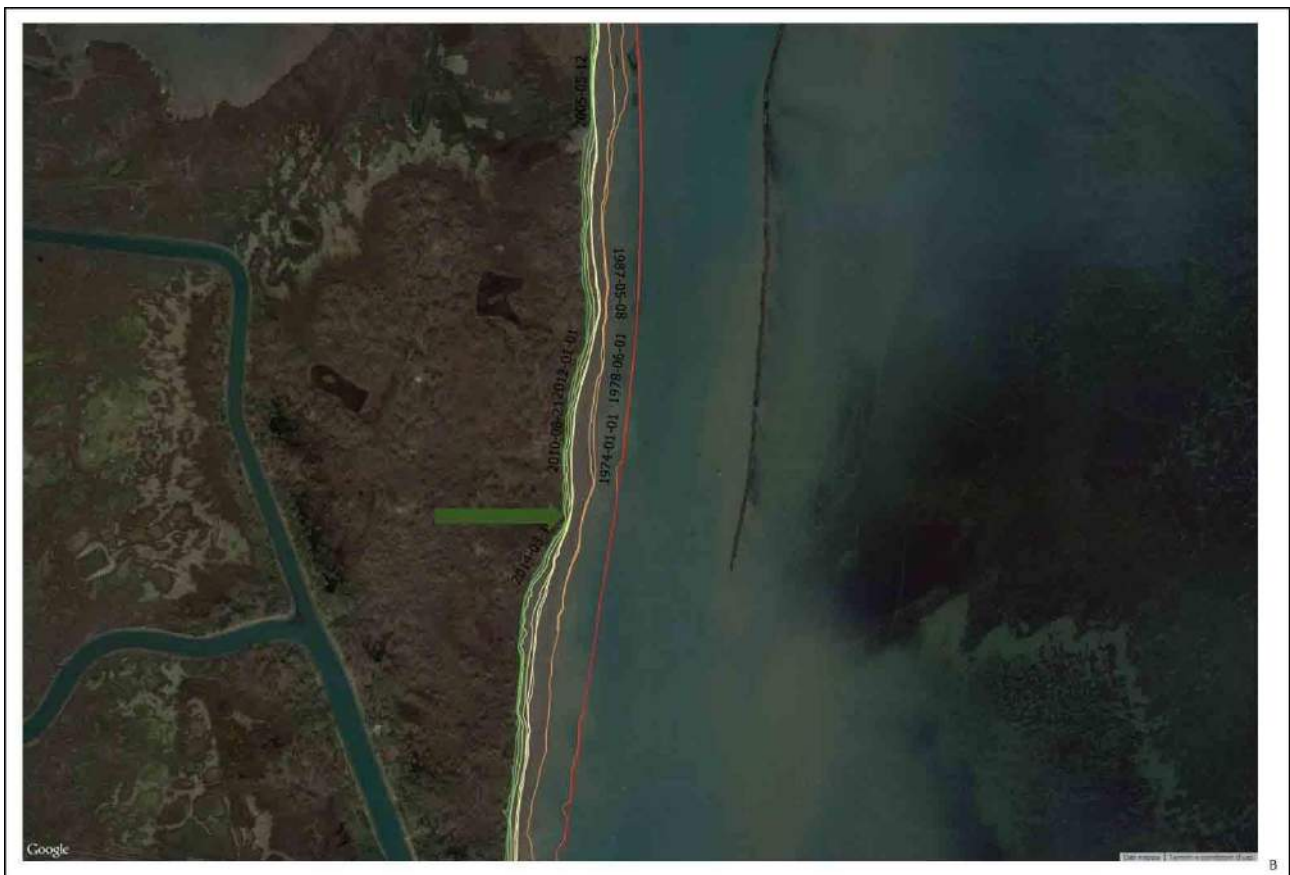
Figura 48. Linee di riva visibili sull'immagine satellitare nell'anno 2014 (A) e rispettivo dettaglio dell'area centro-Sud (B). La freccia in verde scuro indica la linea di riva per l'anno 2014.

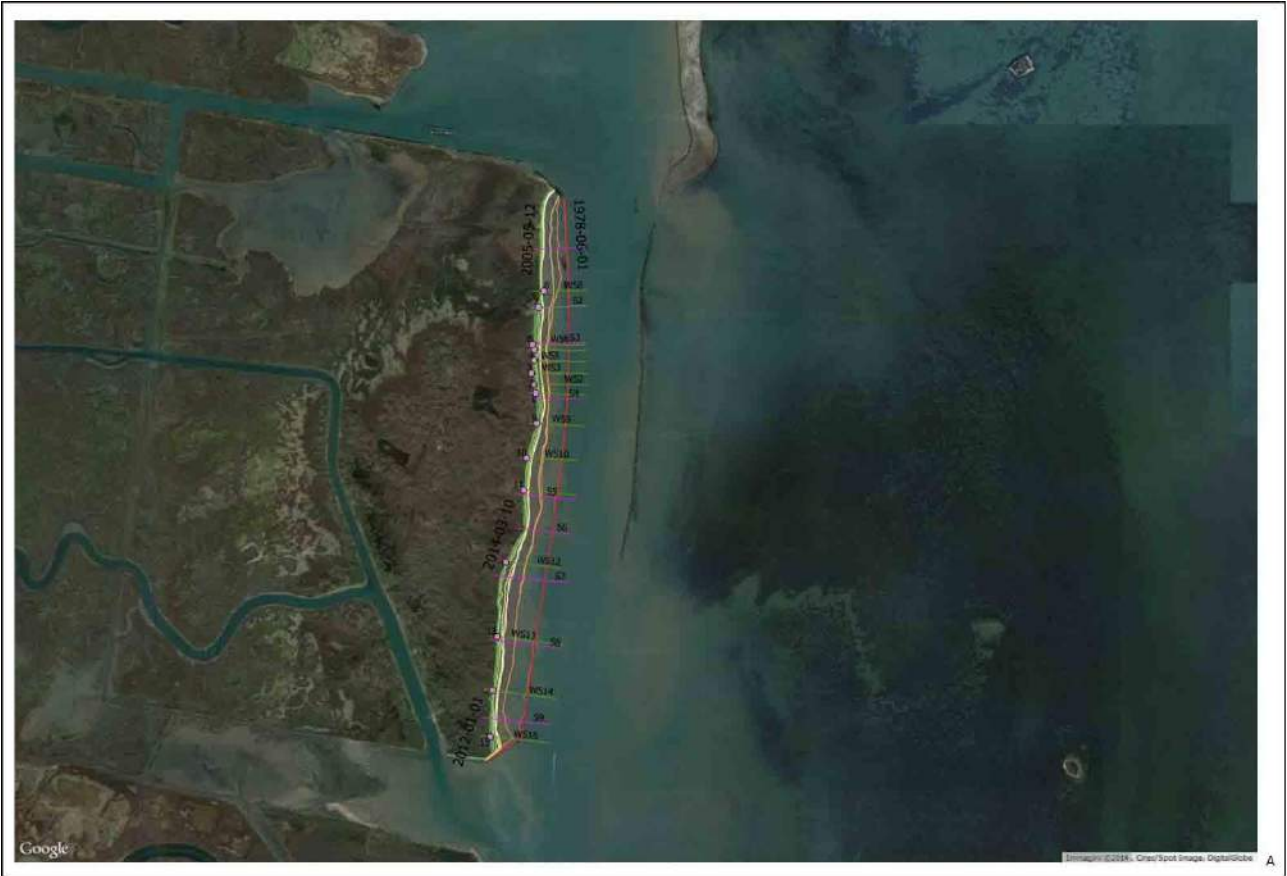
Figura 49. Linee di riva e sezioni per l'immagine satellitare nell'anno 2014 (A) e rispettivo dettaglio dell'area centro-Sud (B).

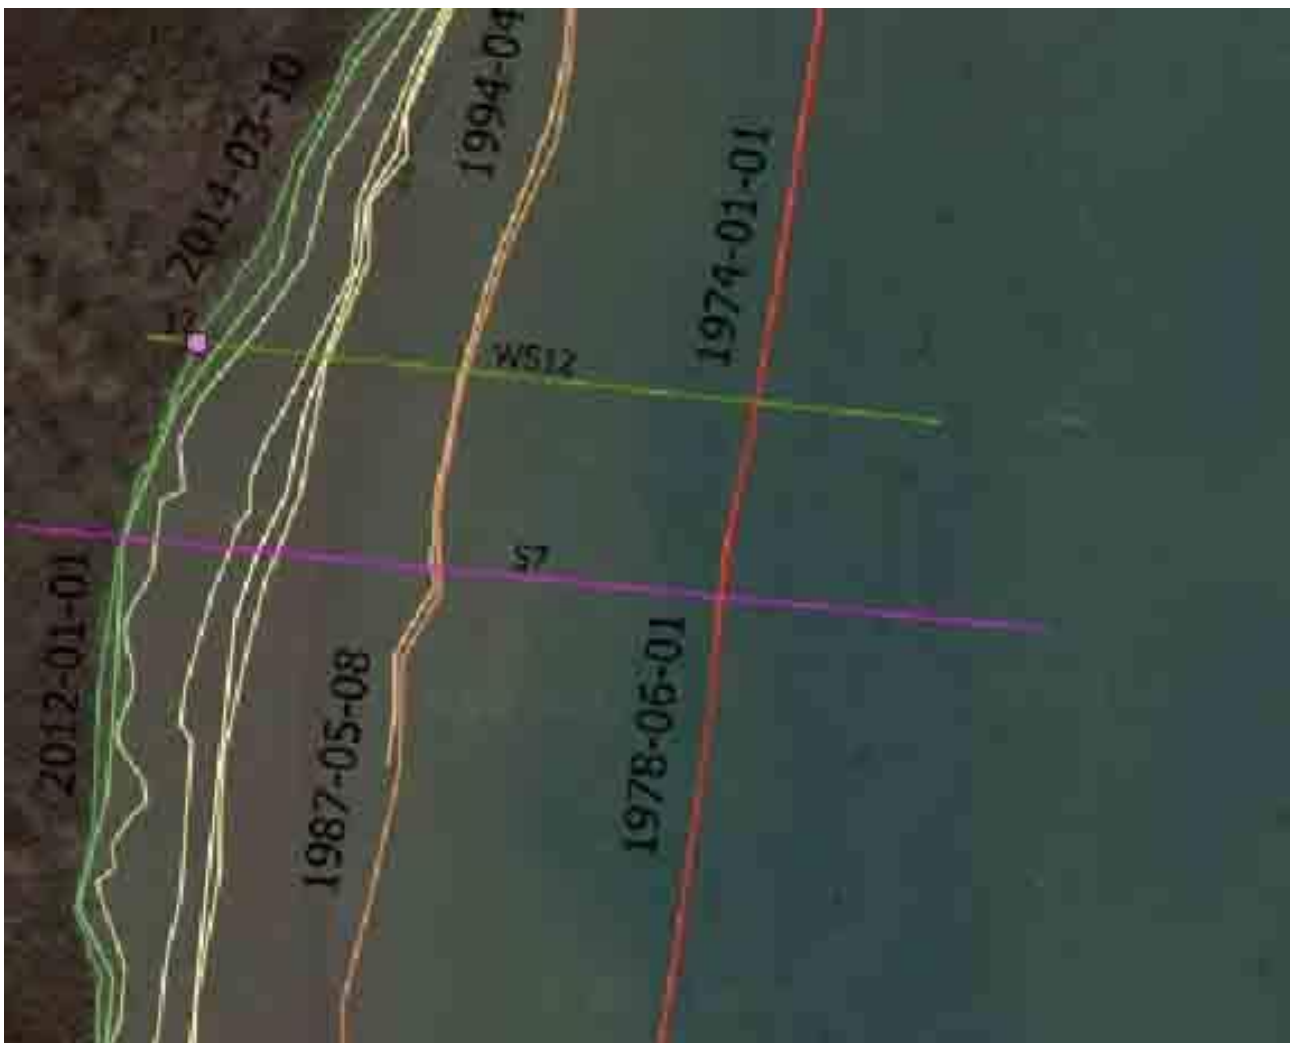
Figura 50. Dettaglio sezioni S7 (in viola) e WS12 (in verde) per l'immagine satellitare del 2014.

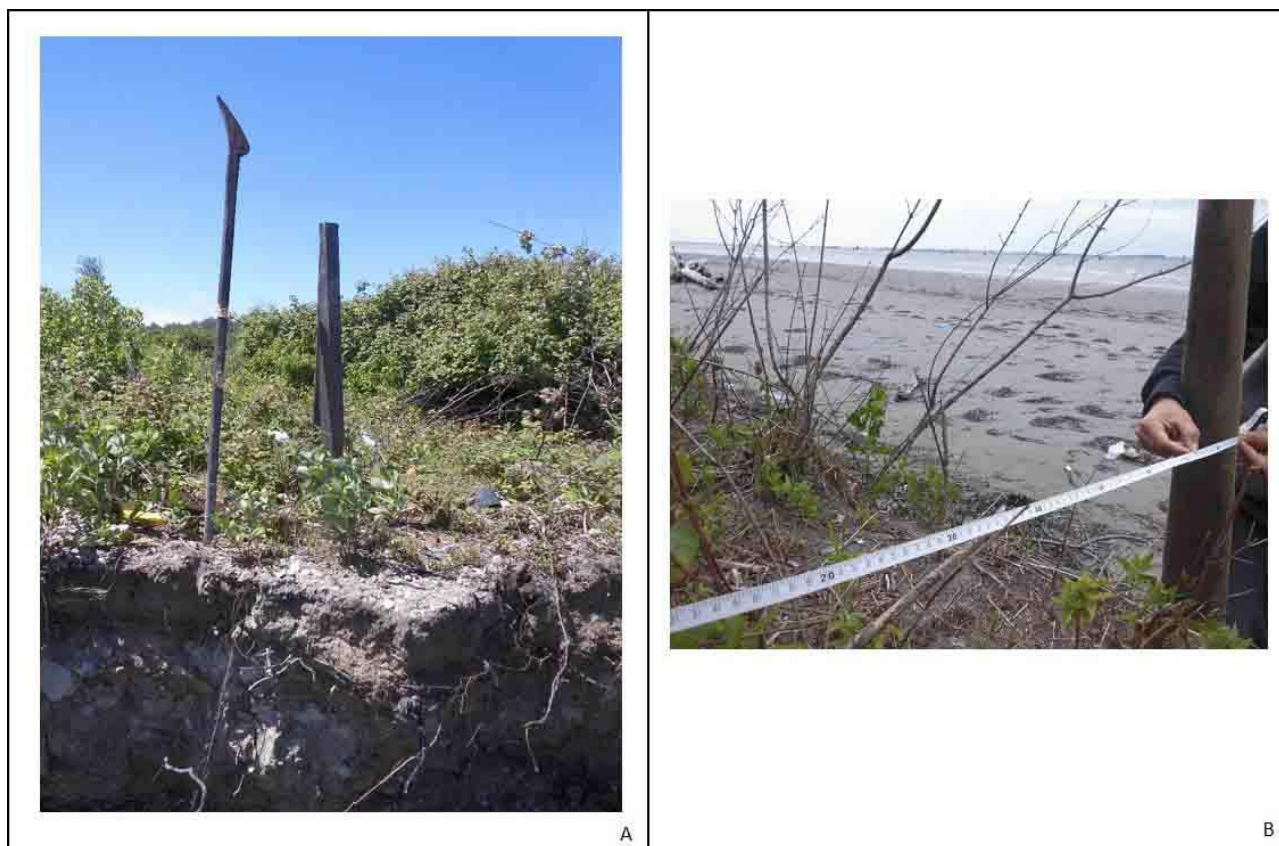
Figura 57. In immagine (A) metodo di campionamento e in immagine (B) metodo di misura. Fotografia del 13 maggio 2014 (A) e del 16 giugno 2014 (B).

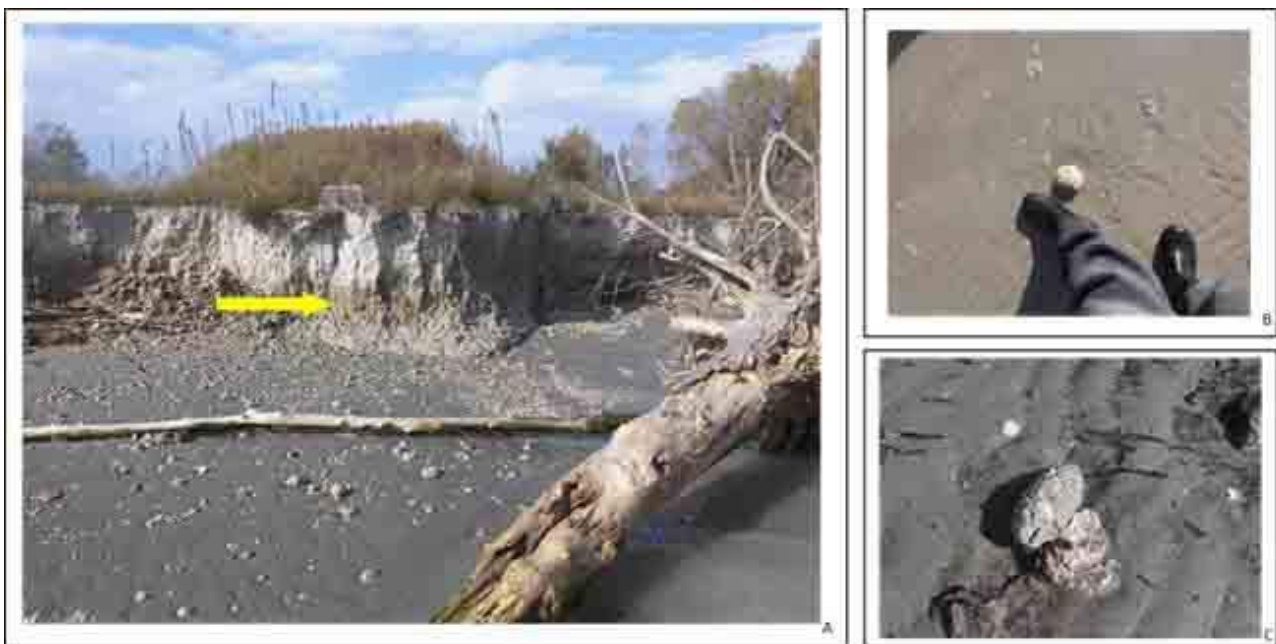
Lungo il tratto di spiaggia che si è formato per l'erosione della cassa di colmata B, si ritrovano aggregati di fango (globuli) con dimensioni variabili, intorno ai venti centimetri. In Figura 61 sono rappresentati (con le immagini A-B-C) i globuli fusiformi di fango, frammisto a conchiglie, rinvenuti lungo la spiaggia. La forma quasi arrotondata ad ellissoide è dovuta alla azione delle onde generate dal transito delle navi che li trasportano parallelamente alla spiaggia per rotolamento. L'abrasione al contatto con il materiale sabbioso della spiaggia durante il rotolamento ne modellerebbe la forma conferendo ai globuli un aspetto ellissoidale. In immagine (A) il colore più scuro del sedimento lungo il profilo della cassa di colmata B (freccia gialla), potrebbe indicare il livello che la marea può raggiungere, insieme all'altezza dell'onda che segue il passaggio della nave. Durante questo frangimento dell'onda i globuli possono essere trascinati dalle onde verso la battigia (B-C).

Figura 61. Globuli di fango lungo la spiaggia nella cassa di colmata B. Fotografie del 16 luglio 2014.

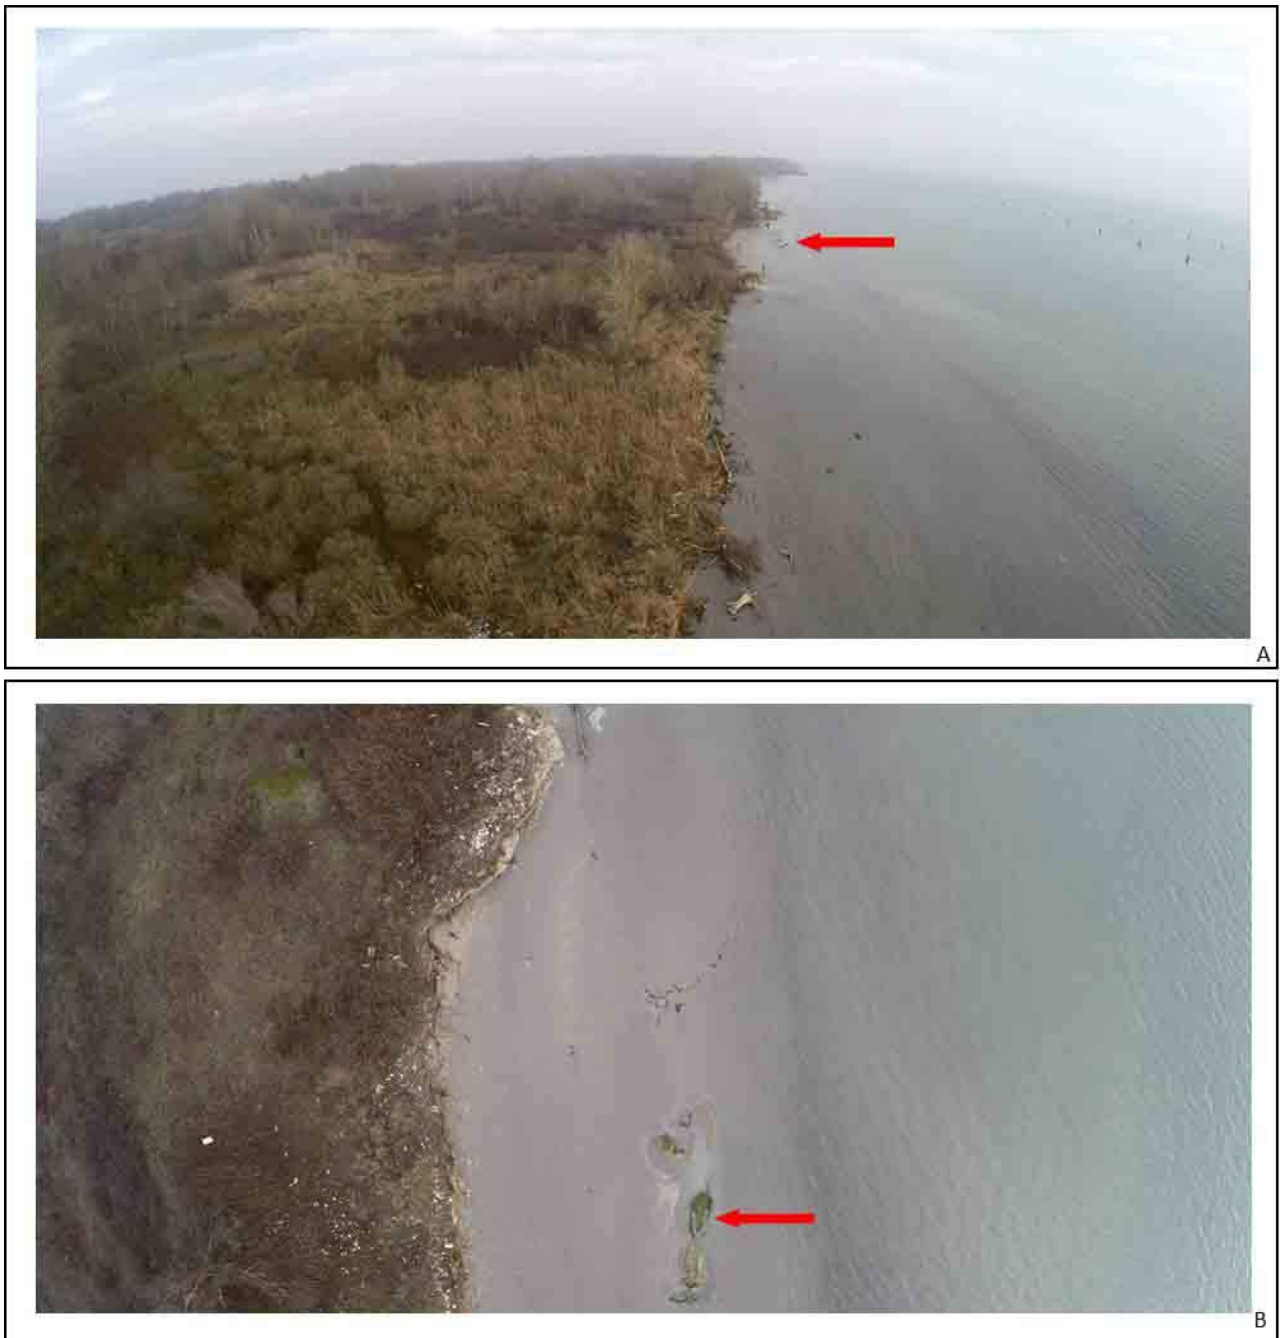
Figura 62. Erosione nell'area centro-Sud (A), e dettaglio di una zona erosa (B) lungo la linea di riva della cassa di colmata B. Fotografie del 16 gennaio 2015.

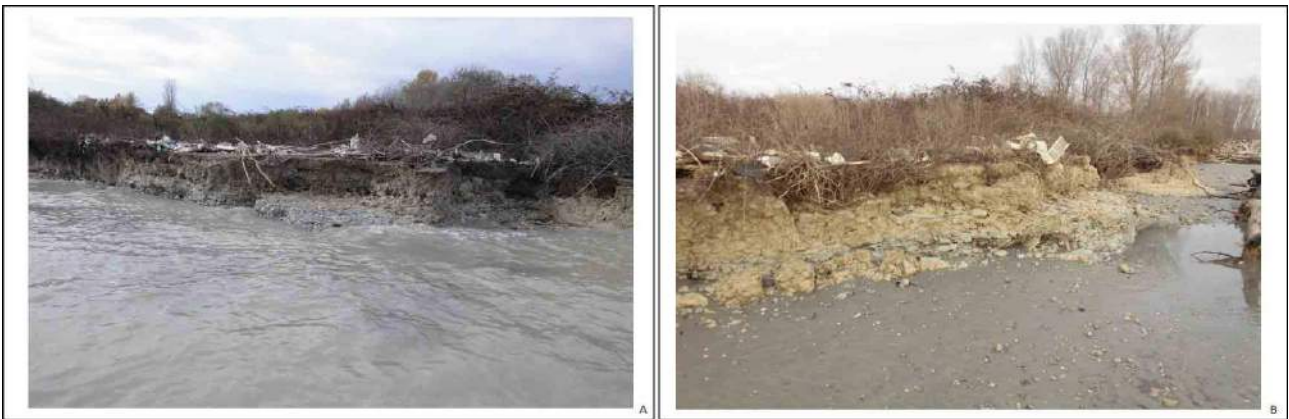
In Figura 64 (immagine A) è rappresentata una situazione di alta marea ed una situazione di bassa marea (immagine B), incontrate in due mesi di campionamento differenti. Le fotografie (A) e (B) indicano zone dell'area centro-Sud. L'immagine (A) è stata scattata il giorno 4 novembre 2014 e la marea aveva raggiunto un livello di 0,86 centimetri. L'immagine (B) rappresenta la situazione incontrata il giorno 16 gennaio 2015 e la marea, invece, risultava essere ad un livello di 0,28 centimetri.

Figura 64. Livello di marea differente nella cassa di colmata B. Fotografie del 4 novembre 2014 (A) e 16 gennaio 2015 (B).

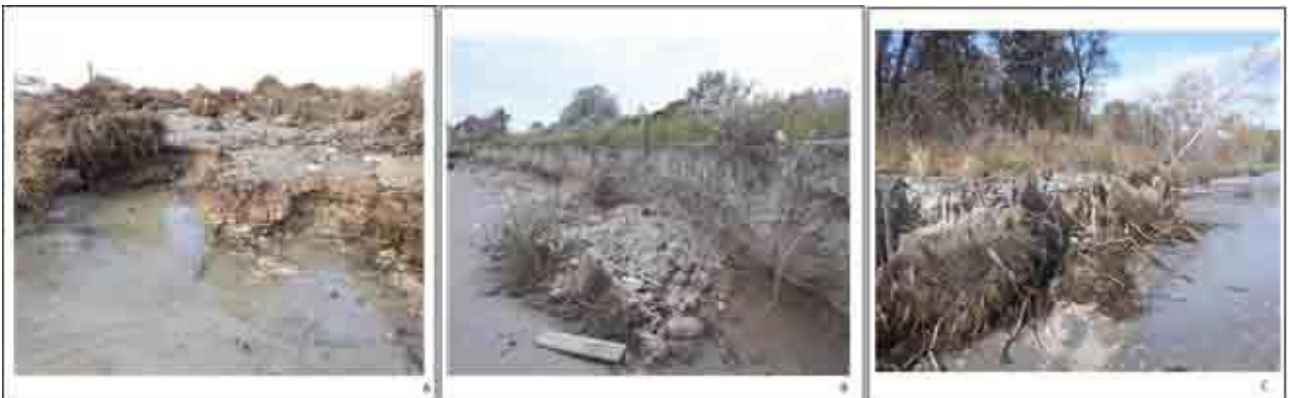
Le immagini riportate in Figura 65 dimostrano una sequenza di una zona Nord (A), centrale (B) e Sud (C) della cassa di colmata B, nel loro stato di attuale erosione. Nell'immagine (B) e (C) sono visibili delle zolle di terreno recentemente franate.

Figura 65. Erosione nella cassa di colmata B. Area Nord (A), centrale (B) e Sud (C). Fotografie del 4 novembre (A), del 16 giugno (B) e del 16 luglio 2014 (C).

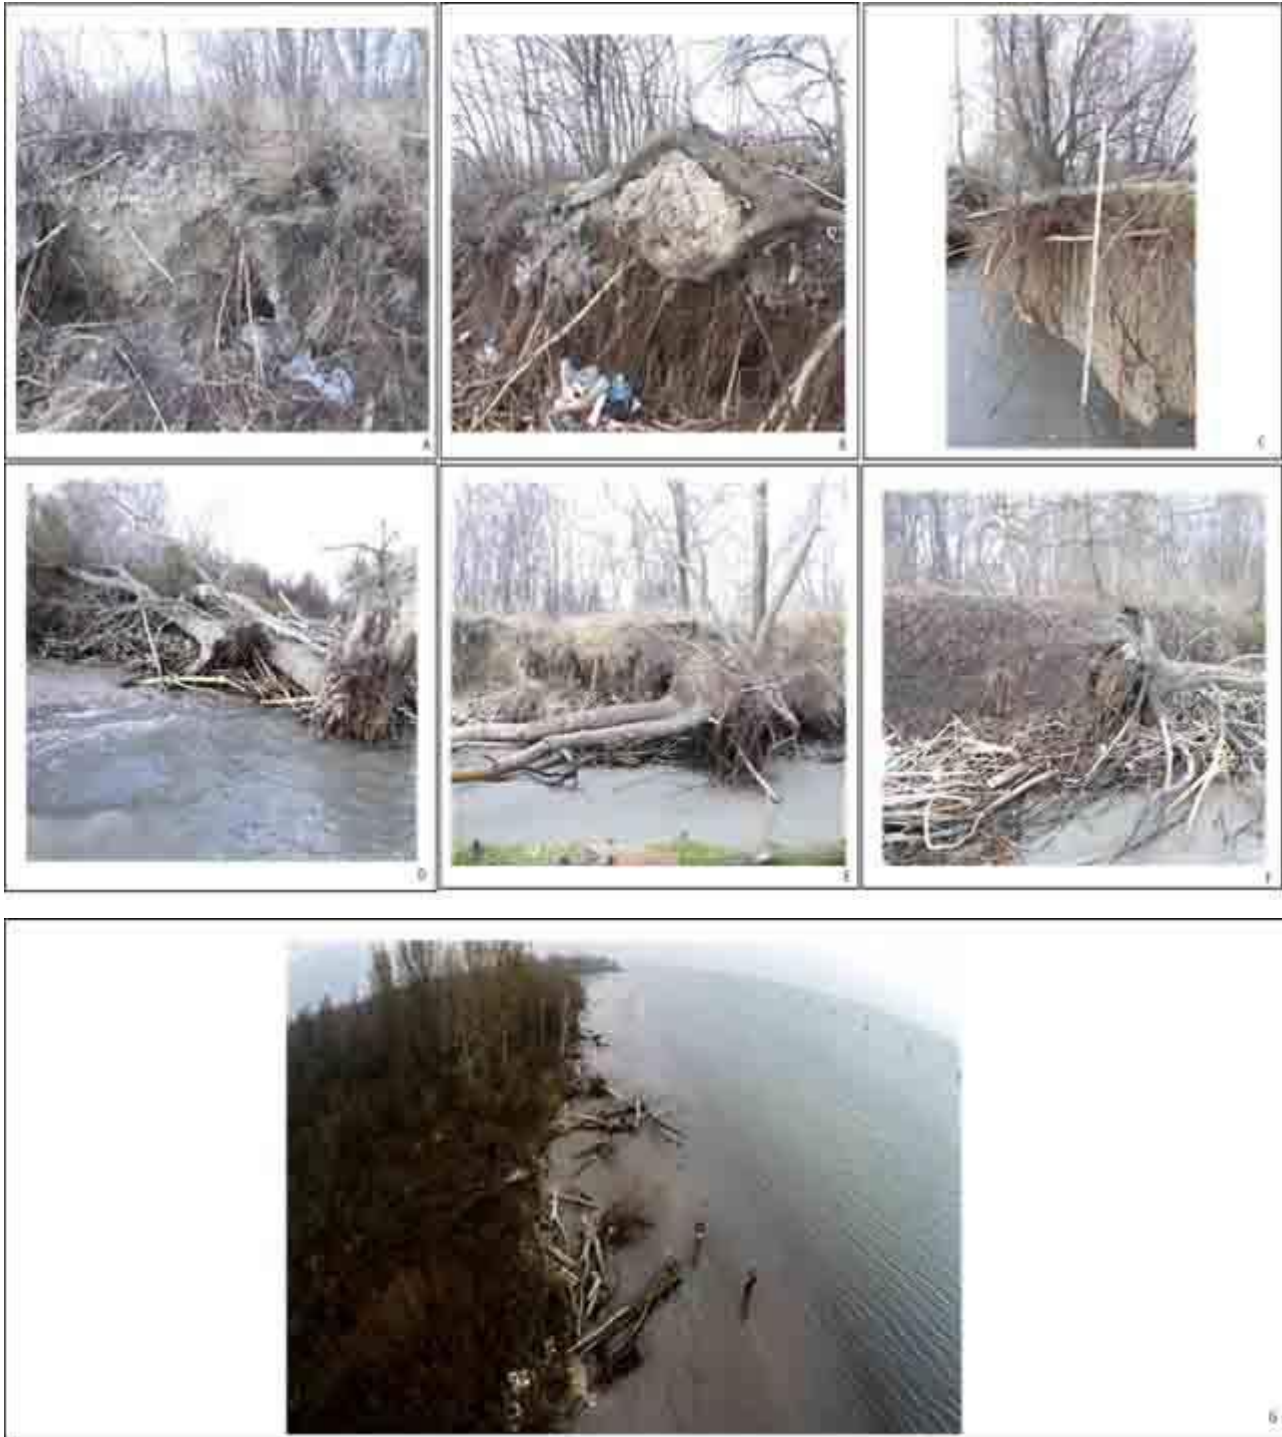
Figura 66. Erosione nella vegetazione della cassa di colmata B. Aree centro-Sud. Fotografie del 16 gennaio 2015.

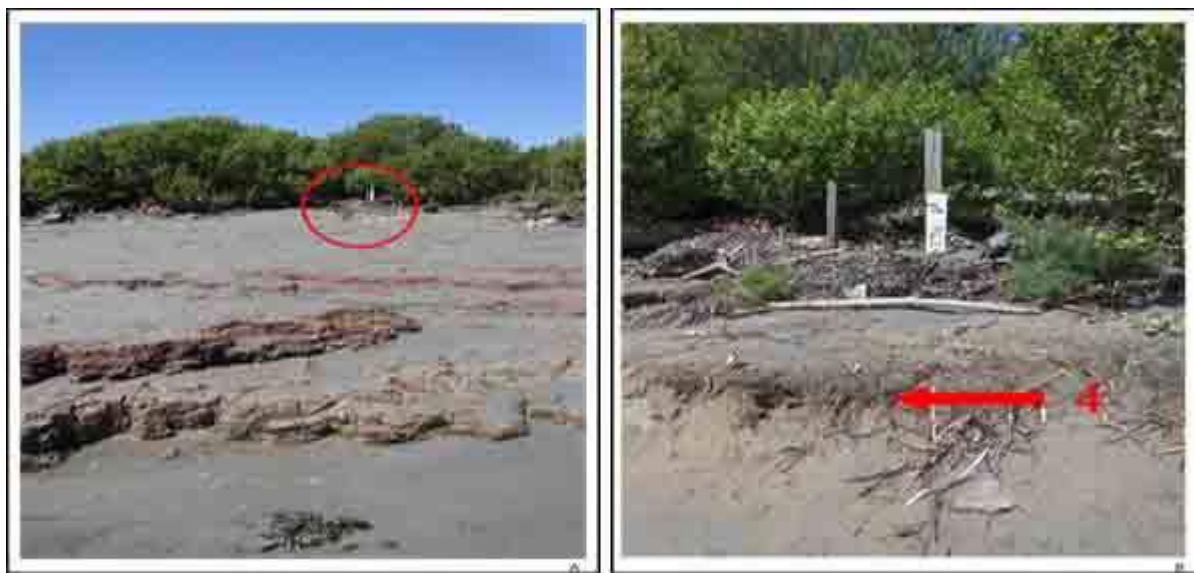
Anche questo punto di riferimento si ritrova nella parte Nord della cassa di colmata B. In questa zona è stato prelevato solo un campione nello stato superficiale, evidenziato in Figura 71.

Figura 71. Punto di riferimento numero 8. Prelievo di un campione. Zona di campionamento (A) e relativo dettaglio (B). Fotografie del 23 settembre 2014.

Il campione è stato prelevato nella zona più elevata della scarpata (immagine B) lungo la linea di riva nella parte Nord della cassa di colmata B.

In Figura 72 è indicata la distribuzione del campione di sedimento prelevato nell'area indicata dalla freccia rossa in Figura 71 (B).

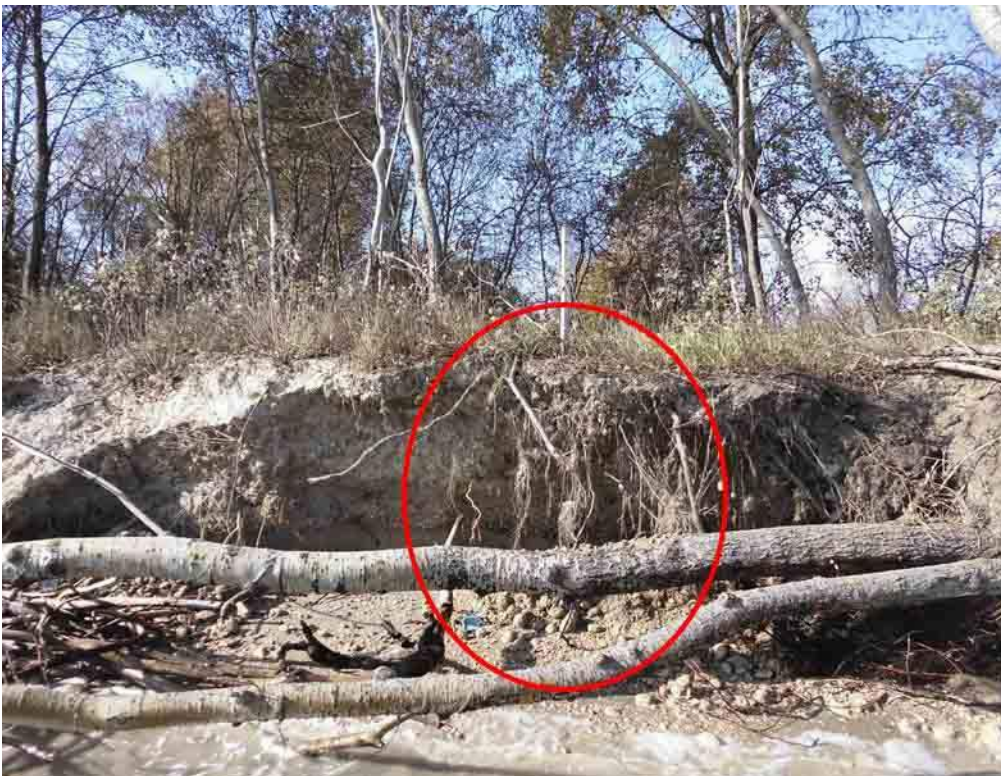
In quest'area, rappresentata in Figura 77, sono stati prelevati tre campioni.

Figura 77. Punto di riferimento numero 9. Prelievo di tre campioni. Fotografia del 23 settembre 2014.

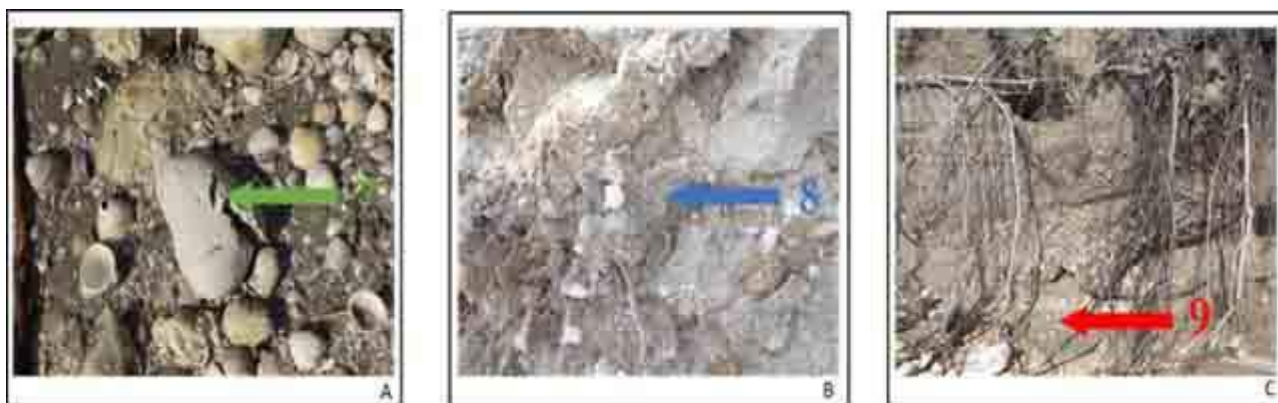
Figura 78. Dettaglio dei campioni di sedimento prelevati nel punto di riferimento numero 9. Fotografie del 23 settembre 2014.

In Figura 78, l'immagine (A) indica il campione numero 7, che rappresenta il globulo di fango (freccia verde), ritrovato alla base della scarpata.

Il campione numero 8, visibile nell'immagine (B), indica il sedimento che circonda il globulo (freccia blu) e il campione numero 9, visibile nell'immagine (C), rappresenta il sedimento campionato alla base della scarpata (freccia rossa).

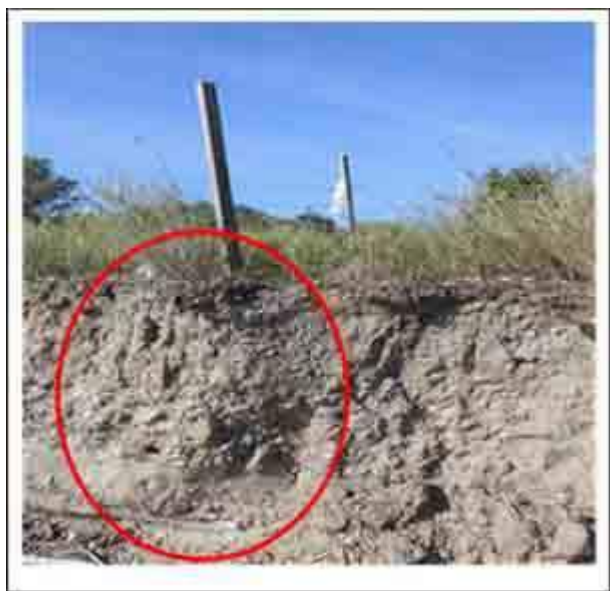
Figura 81. Punto di riferimento numero 11. Prelievo di tre campioni. Fotografia del 23 settembre 2014.

In quest'area, visibile in Figura 81, sono stati raccolti tre campioni all'interno della zona indicata dal cerchio in rosso.

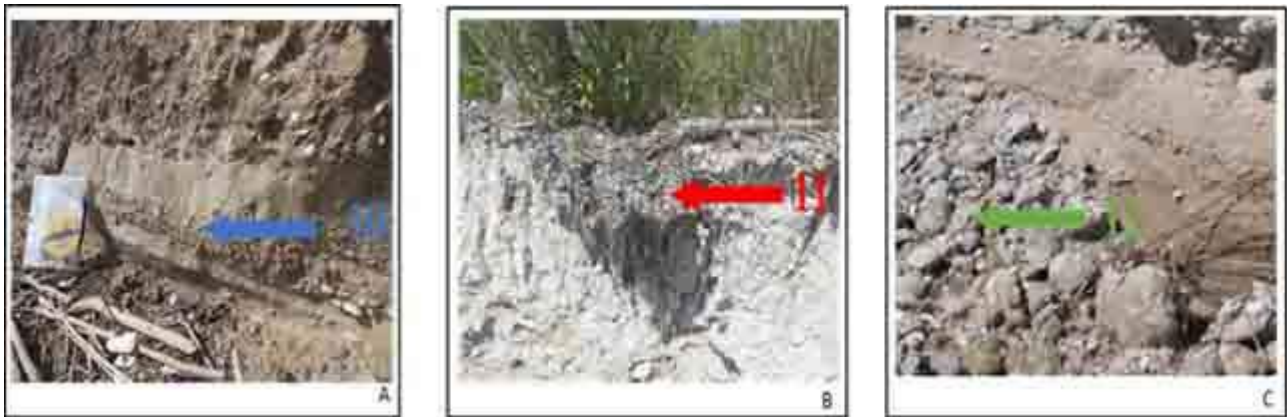
Figura 82. Dettaglio dei campioni di sedimento prelevati nel punto di riferimento numero 11. Fotografie del 23 settembre 2014.

In Figura 82, l'immagine (A) indica il campione numero 10, che rappresenta il sedimento prelevato alla base della scarpata della cassa di colmata B (freccia blu).

Il campione numero 11, visibile nell'immagine (B), indica il sedimento campionato nella zona superficiale della scarpata (freccia rossa) e il campione numero 12, visibile nell'immagine (C), rappresenta il sedimento prelevato da un globulo di fango, ritrovato alla base della scarpata (freccia verde).

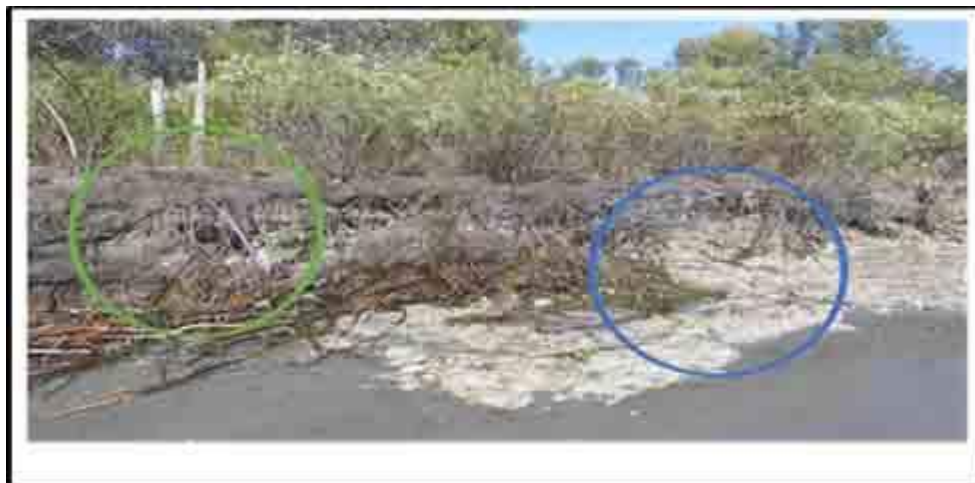
Figura 85. Punto di riferimento numero 12. Prelievo di due campioni. Fotografia del 23 settembre 2014.

In quest'area, rappresentata in Figura 85, è stato analizzato il sedimento ritrovato nella spiaggia accanto alla base della scarpata della cassa di colmata B (cerchio blu), ed il sedimento campionato alla base della scarpata (cerchio verde).

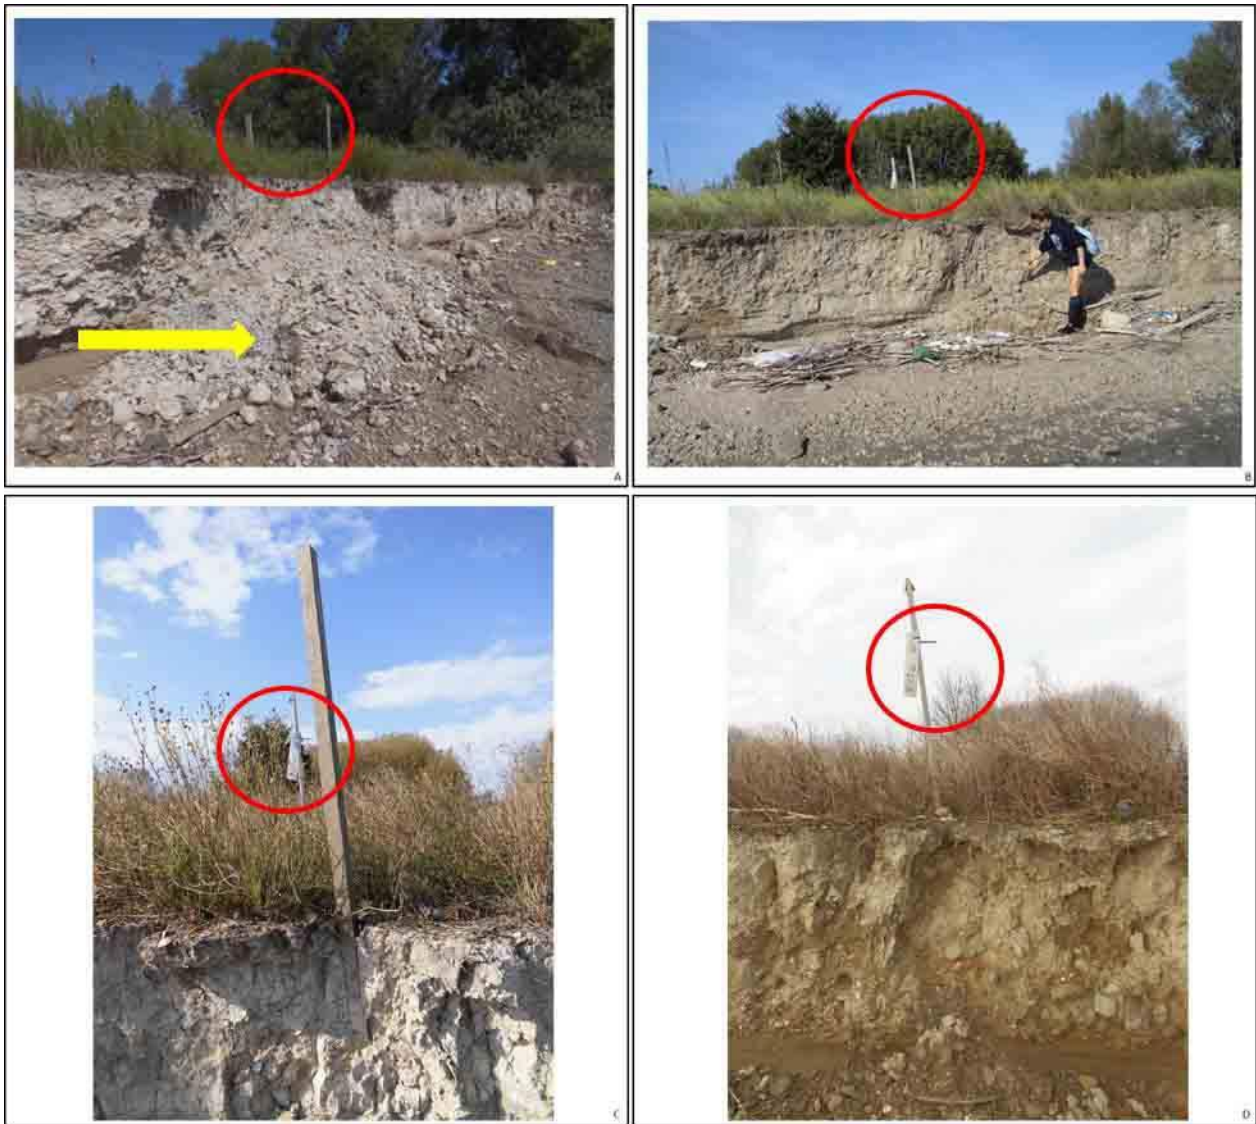
Figura 92. Control Point 11 nel mese di luglio 2014 (A), settembre 2014 (B), novembre 2014 (C) e gennaio 2015 (D).

In Figura 92 è rappresentata l'area dov'è stata collocata la stazione di riferimento WS11. La prima fotografia (A) è stata scattata il 16 luglio 2014 e la posizione del paletto di legno, che porta il cartellino di riconoscimento, è indicata dal cerchio in rosso. È interessante osservare nell'immagine il materiale eroso, crollato alla base della scarpata (freccia gialla). Quando questo avviene si crea una sorta di protezione temporanea della zona retrostante. Queste strutture, create con il materiale ceduto, impediscono temporaneamente che l'erosione ad opera delle onde delle navi continui alla base della scarpata lungo la linea di riva. Quando i materiali franati sono completamente rimossi dalle onde, l'erosione riprende nuovamente ad attaccare la scarpata. L'arretramento della sponda è quindi un fenomeno discontinuo e irregolare lungo la linea di riva della cassa di colmata B che procede per step successivi con tre fasi:

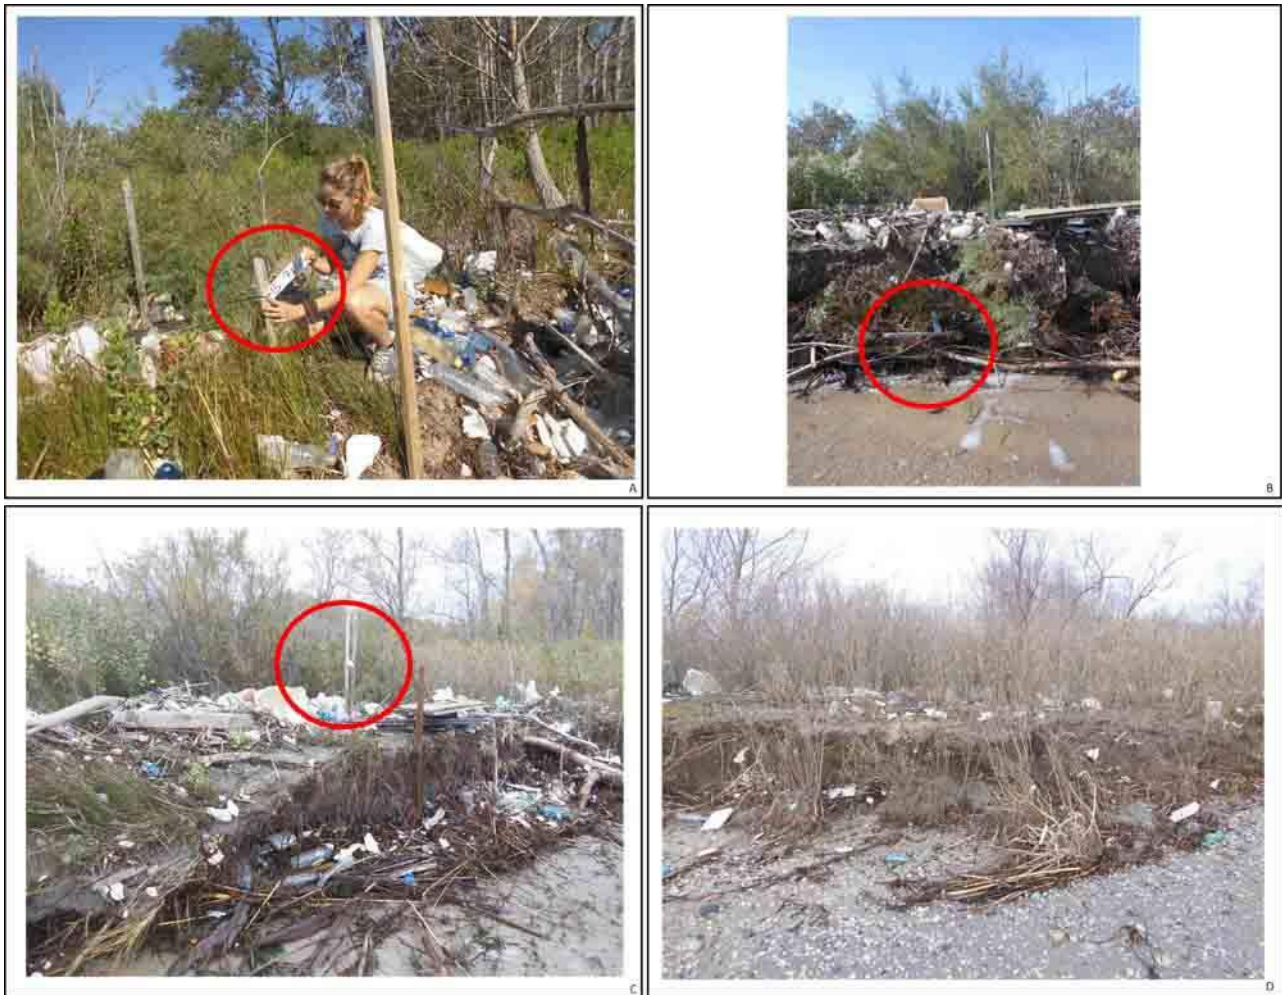
Figura 93. Control Point 15 nel mese di luglio 2014 (A), settembre 2014 (B), novembre 2014 (C) e gennaio 2015 (D).

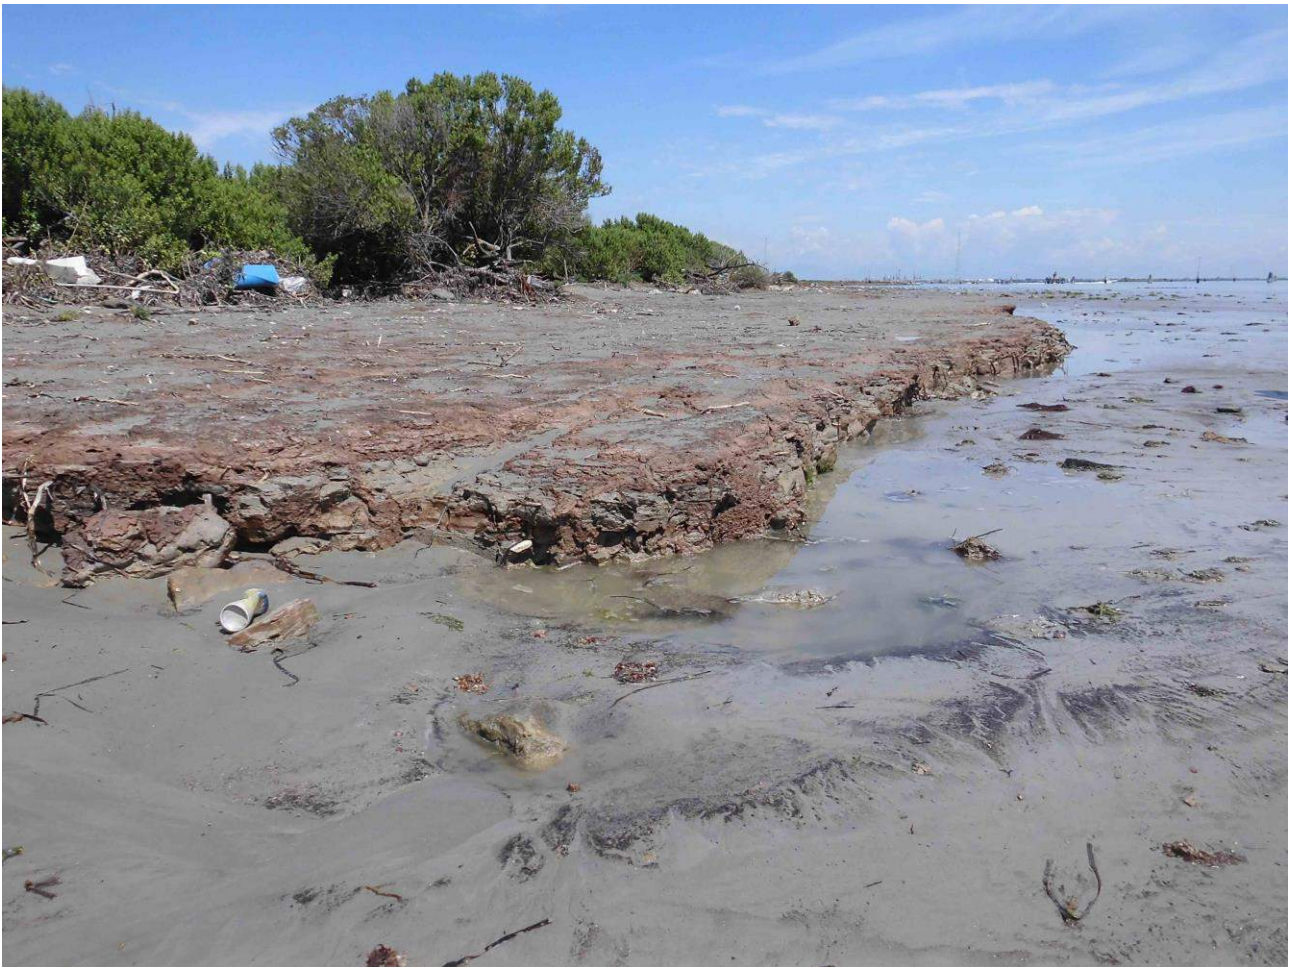
Figura 95. Linea di riva in erosione nell'area Nord (punto di riferimento numero 8) della cassa di colmata B. Fotografia del 16 luglio 2014.
