Corso di Laurea magistrale specialistica in Scienze Ambientali

Tesi di Laurea Magistrale

**Effetti morfologici del traffico navale nelle aree lagunari prossime al canale
Malamocco-Marghera**

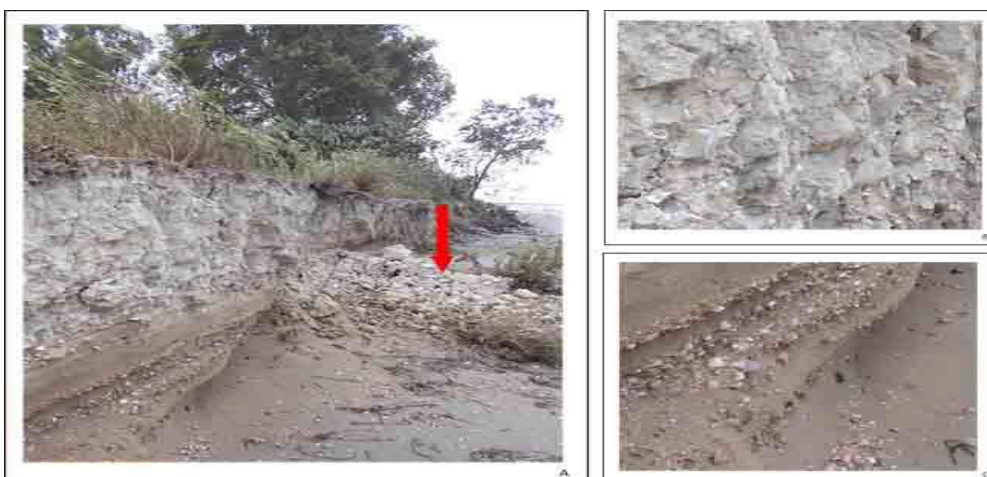
Figura 98. Stratigrafia della cassa di colmata B nell'area centro-Sud (A) e relativi dettagli (B-C). Fotografia del 16 giugno 2014.

In Figura 98 è visualizzato il profilo individuato lungo la zona centro-Sud, simile alla situazione presentata in Figura 96. In Figura 98 la freccia rossa indica il crollo di materiale dalla sponda della cassa di colmata B. I depositi naturali alla base della sequenza sono costituiti da sabbie con livelli di conchiglie, mentre alla sommità si rinvencono i depositi provenienti dallo scavo del canale e conferiti durante l'imbonimento dell'area (vedi capitolo 7.2).

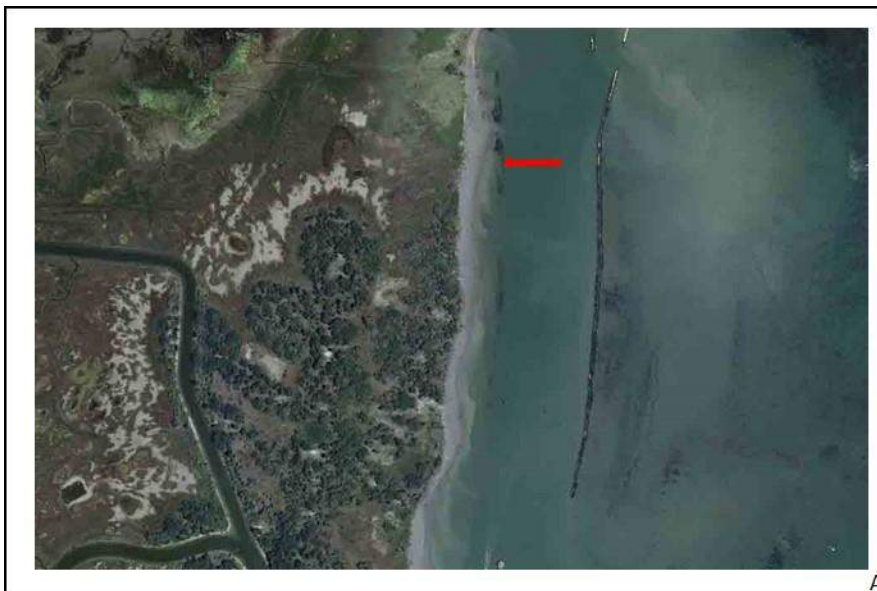
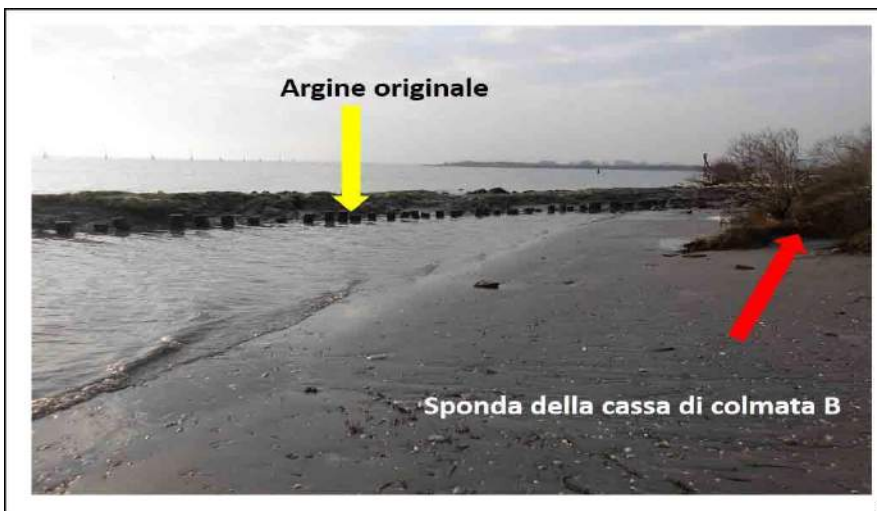
Figura 99. Segni di resti dell'argine originale nell'immagine satellitare nell'anno 2012 (A). Presenza di parte dell'argine nell'area Sud (freccia gialla) e sponda attuale della cassa di colmata B. Fotografia del 16 gennaio 2015.

Nelle più recenti immagini satellitari a disposizione (2012-2014), si ritrova un'altra conferma del fenomeno erosivo nell'arginatura della cassa di colmata B. La linea nera, indicata dalla freccia rossa, presente nell'immagine satellitare del 2012 (Figura 99 (A)), individua la presenza di alcune pietre appartenenti al muro, che negli ultimi anni si rilevano solo in alcuni tratti durante le condizioni di bassa marea. Questi resti si possono vedere nell'area Sud anche durante il passaggio di una nave, quando avviene la formazione dell'Onda di Bernuolli. In Figura 99 (B) è indicata, dalla freccia gialla, una parte dell'argine protettivo della cassa di colmata B, rimasto dopo l'erosione della conterminazione. La freccia rossa indica la sponda attuale della cassa di colmata B ritrovata durante le analisi in campo. Proprio le pietre alla base dell'argine a protezione della cassa si ritrovano sparse sul fondale.

Dallo studio delle immagini satellitari più recenti (2012-2014) e dall'osservazione in campo del profilo della cassa di colmata B, si è potuto ritrovare parte dell'arginatura originale. Non si hanno informazioni riguardanti il materiale che formò l'argine, ma alla base sicuramente erano state poste delle pietre (capitolo 8, Figura 99), oramai collassate per rimozione dei materiali sciolti al piede della sponda e della sua protezione.

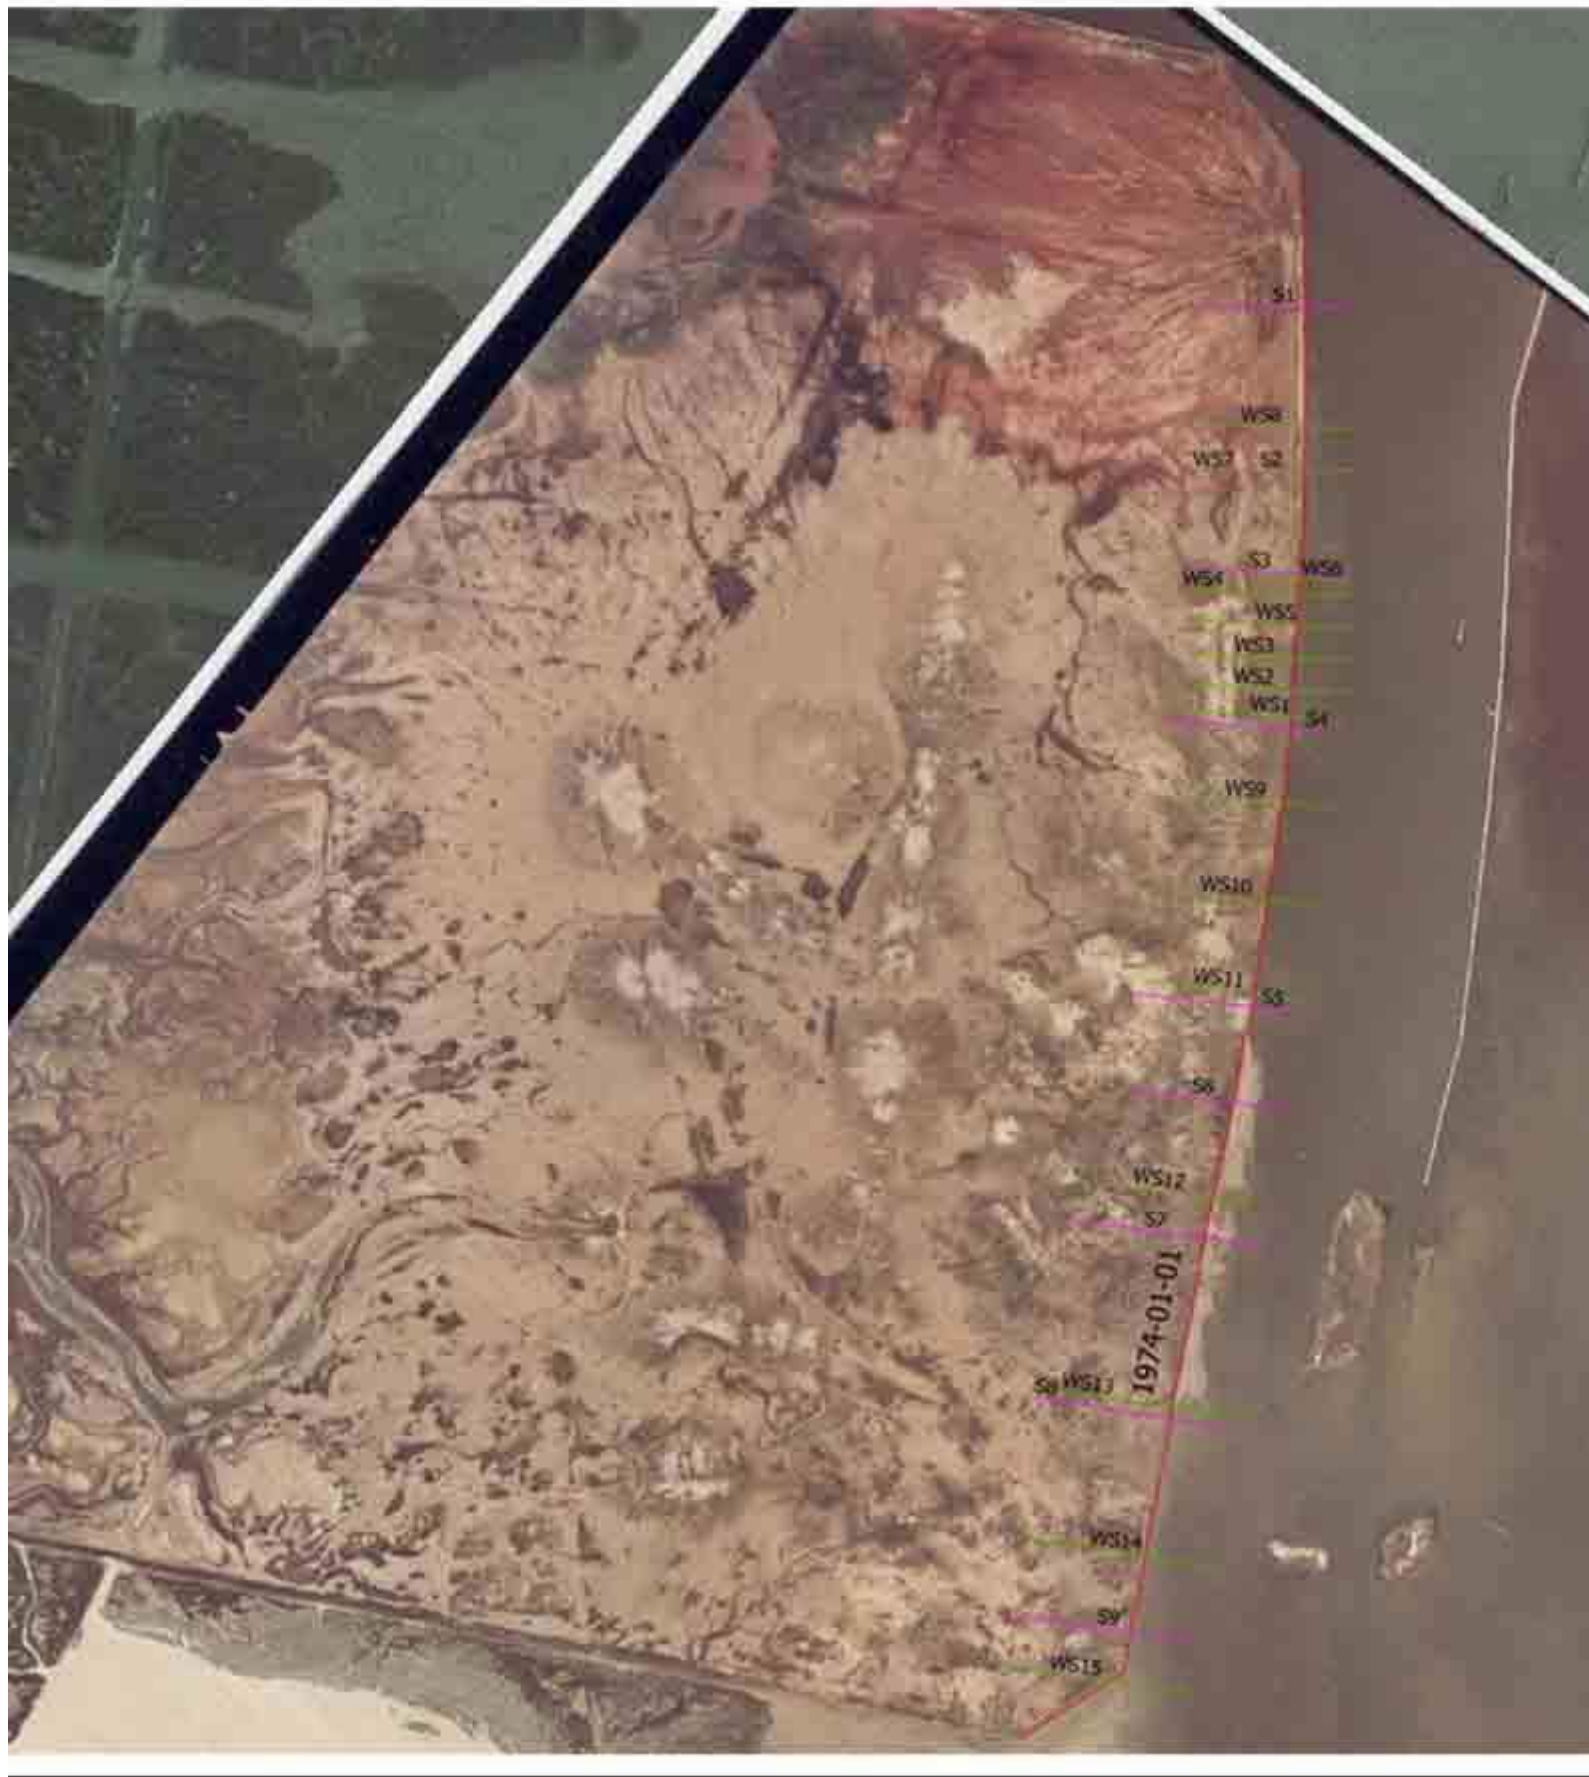
Figura 112. Fotografia aerea nell'anno 1974 georeferenziata sull'immagine satellitare del 2009. Linea di riva nel 1974 e sezioni (S1-S9) e (WS1-WS15).

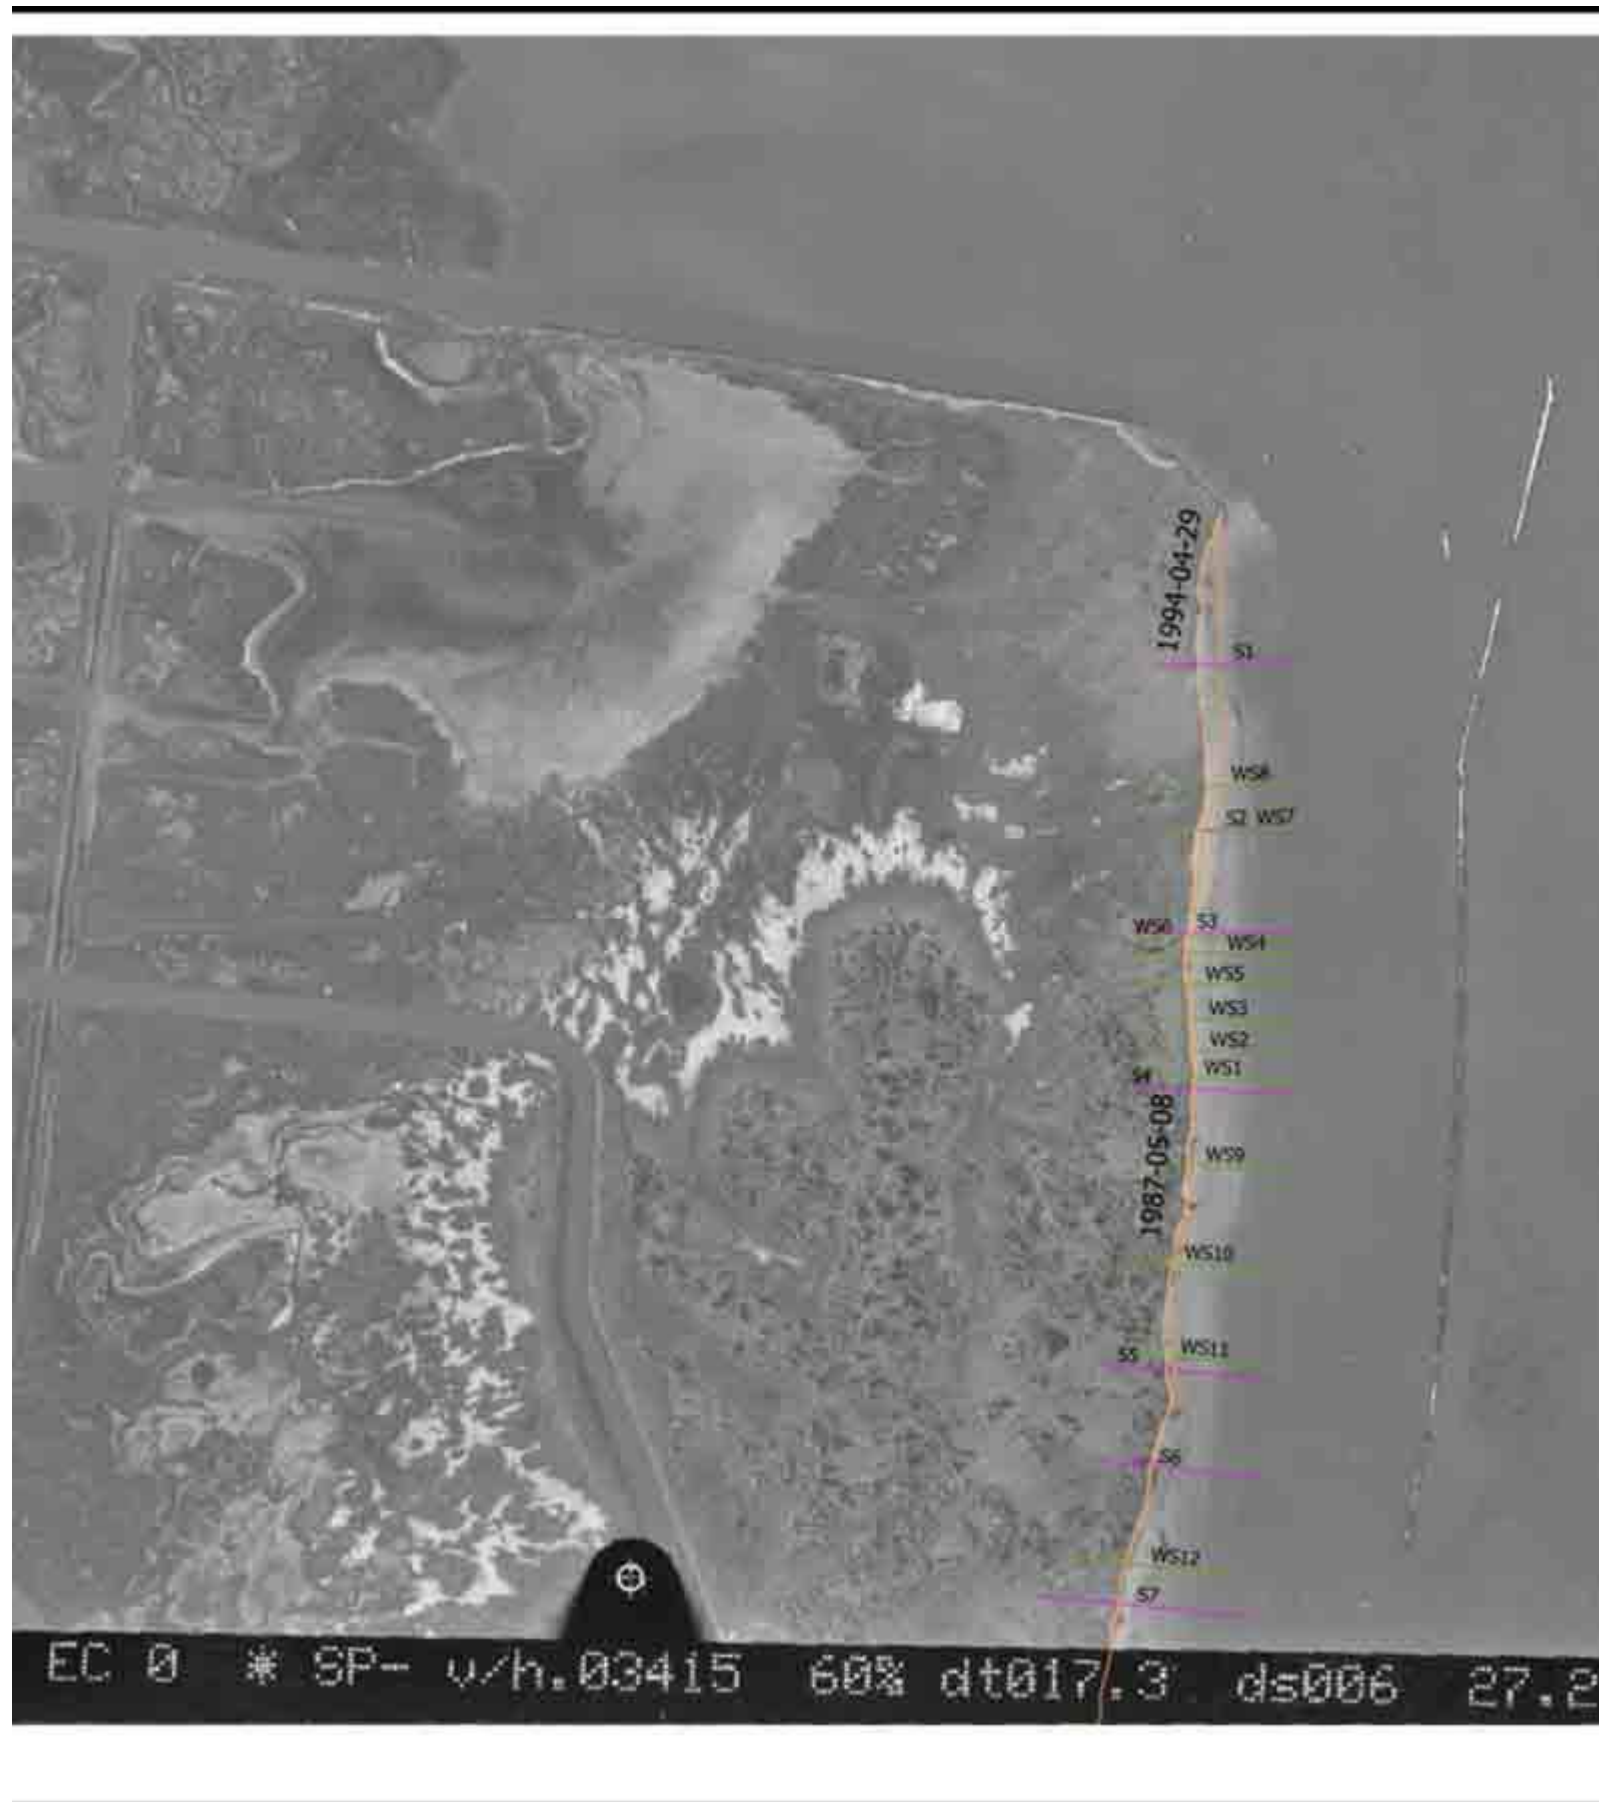
Figura 115. Fotografia aerea nell'1994. Linea di riva nel 1987 e nel 1994, sezioni (S1-S9) e (WS1-WS15).

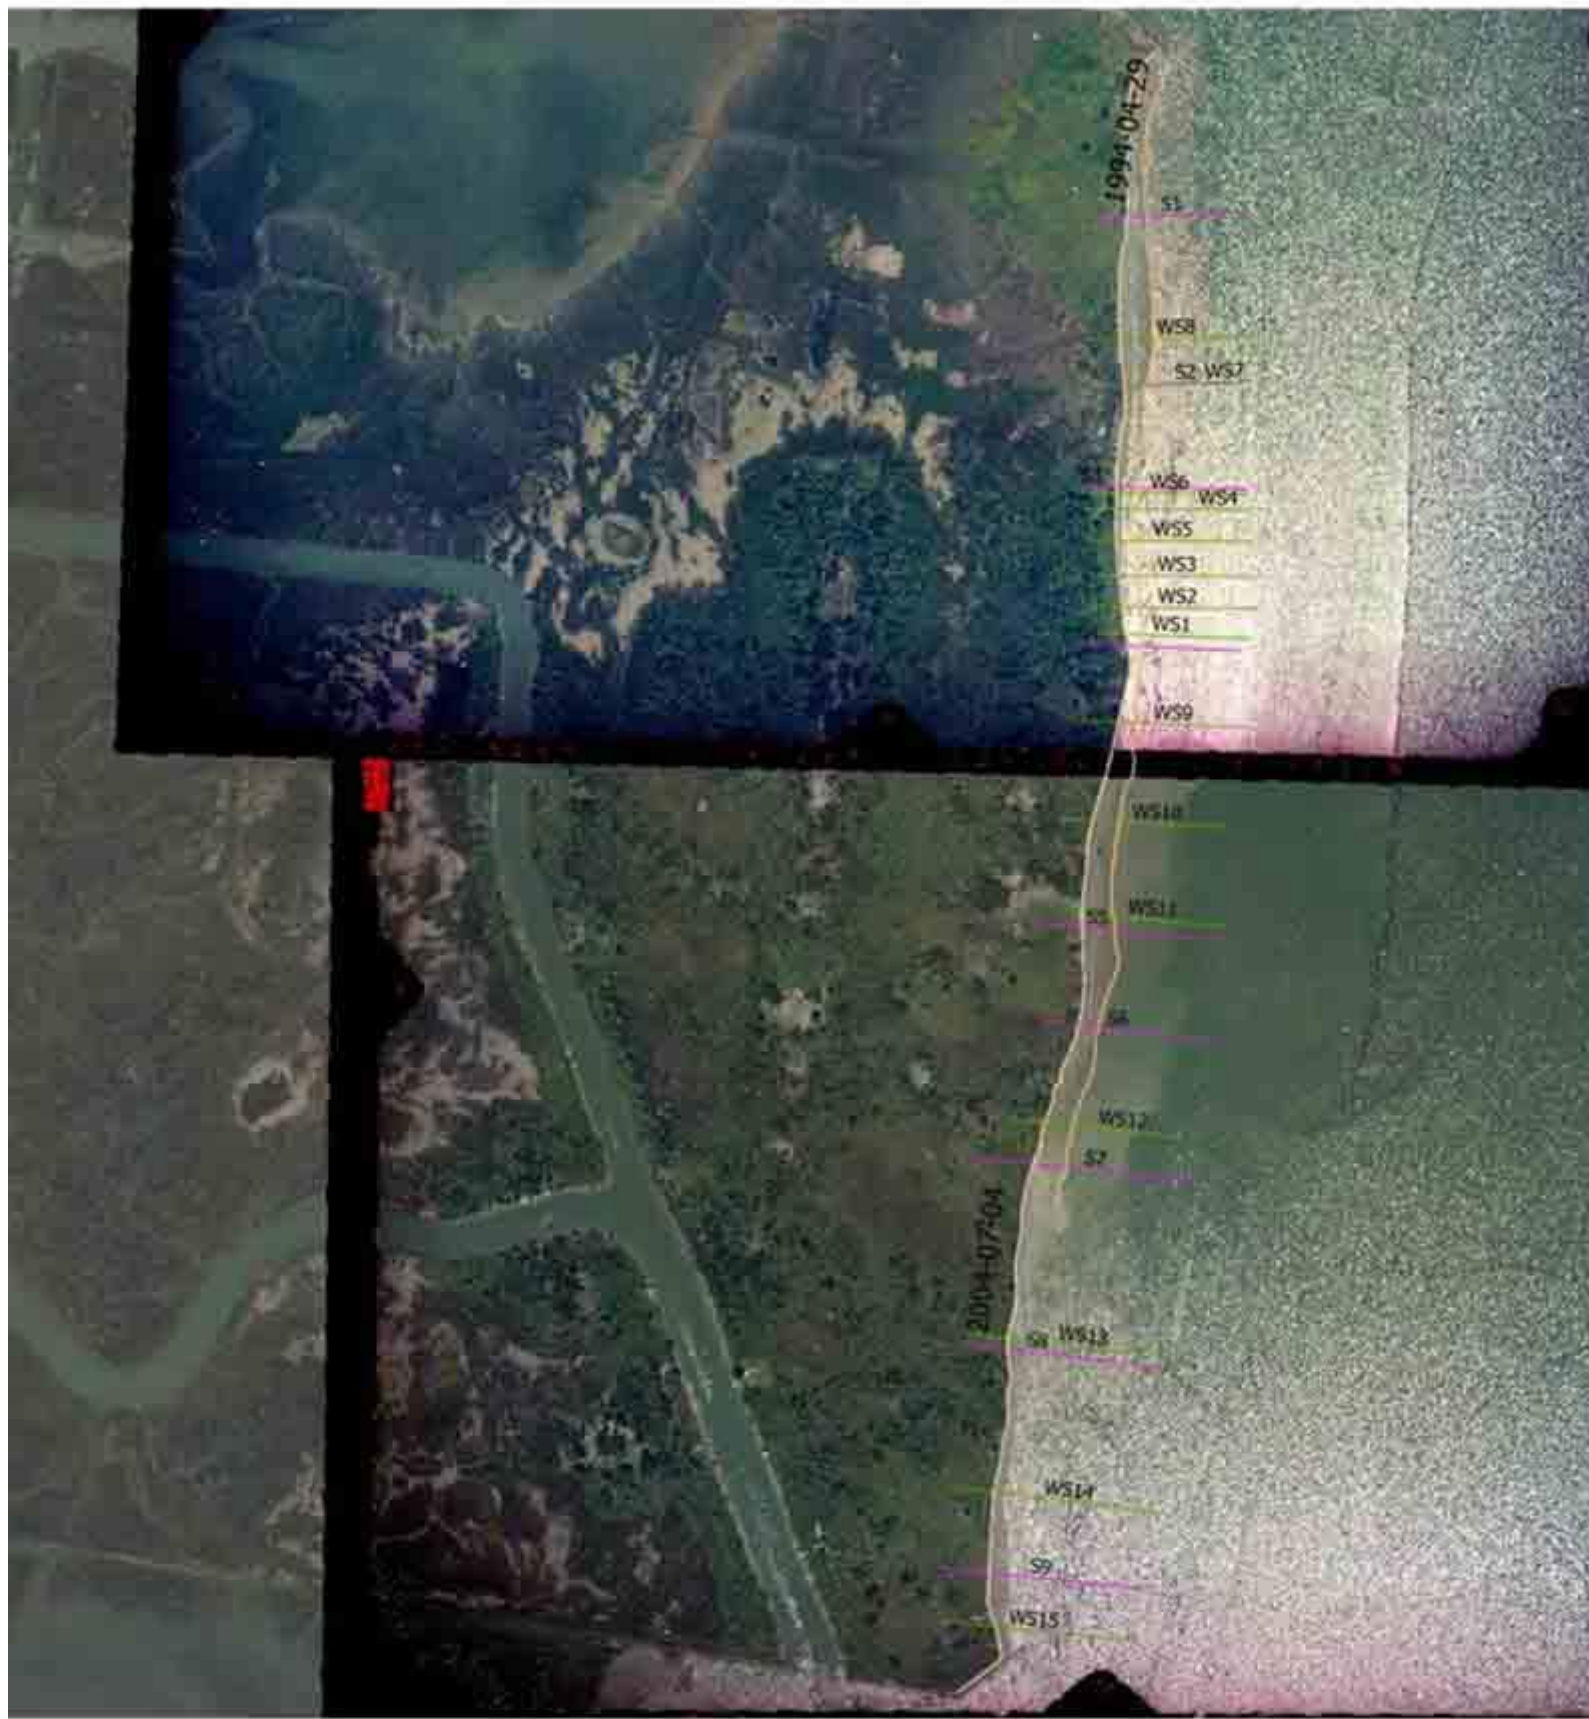
Figura 116. Fotografie aeree nell'anno 2004. Linea di riva nel 1994 e nel 2004, sezioni (S1-S9) e (WS1-WS15).

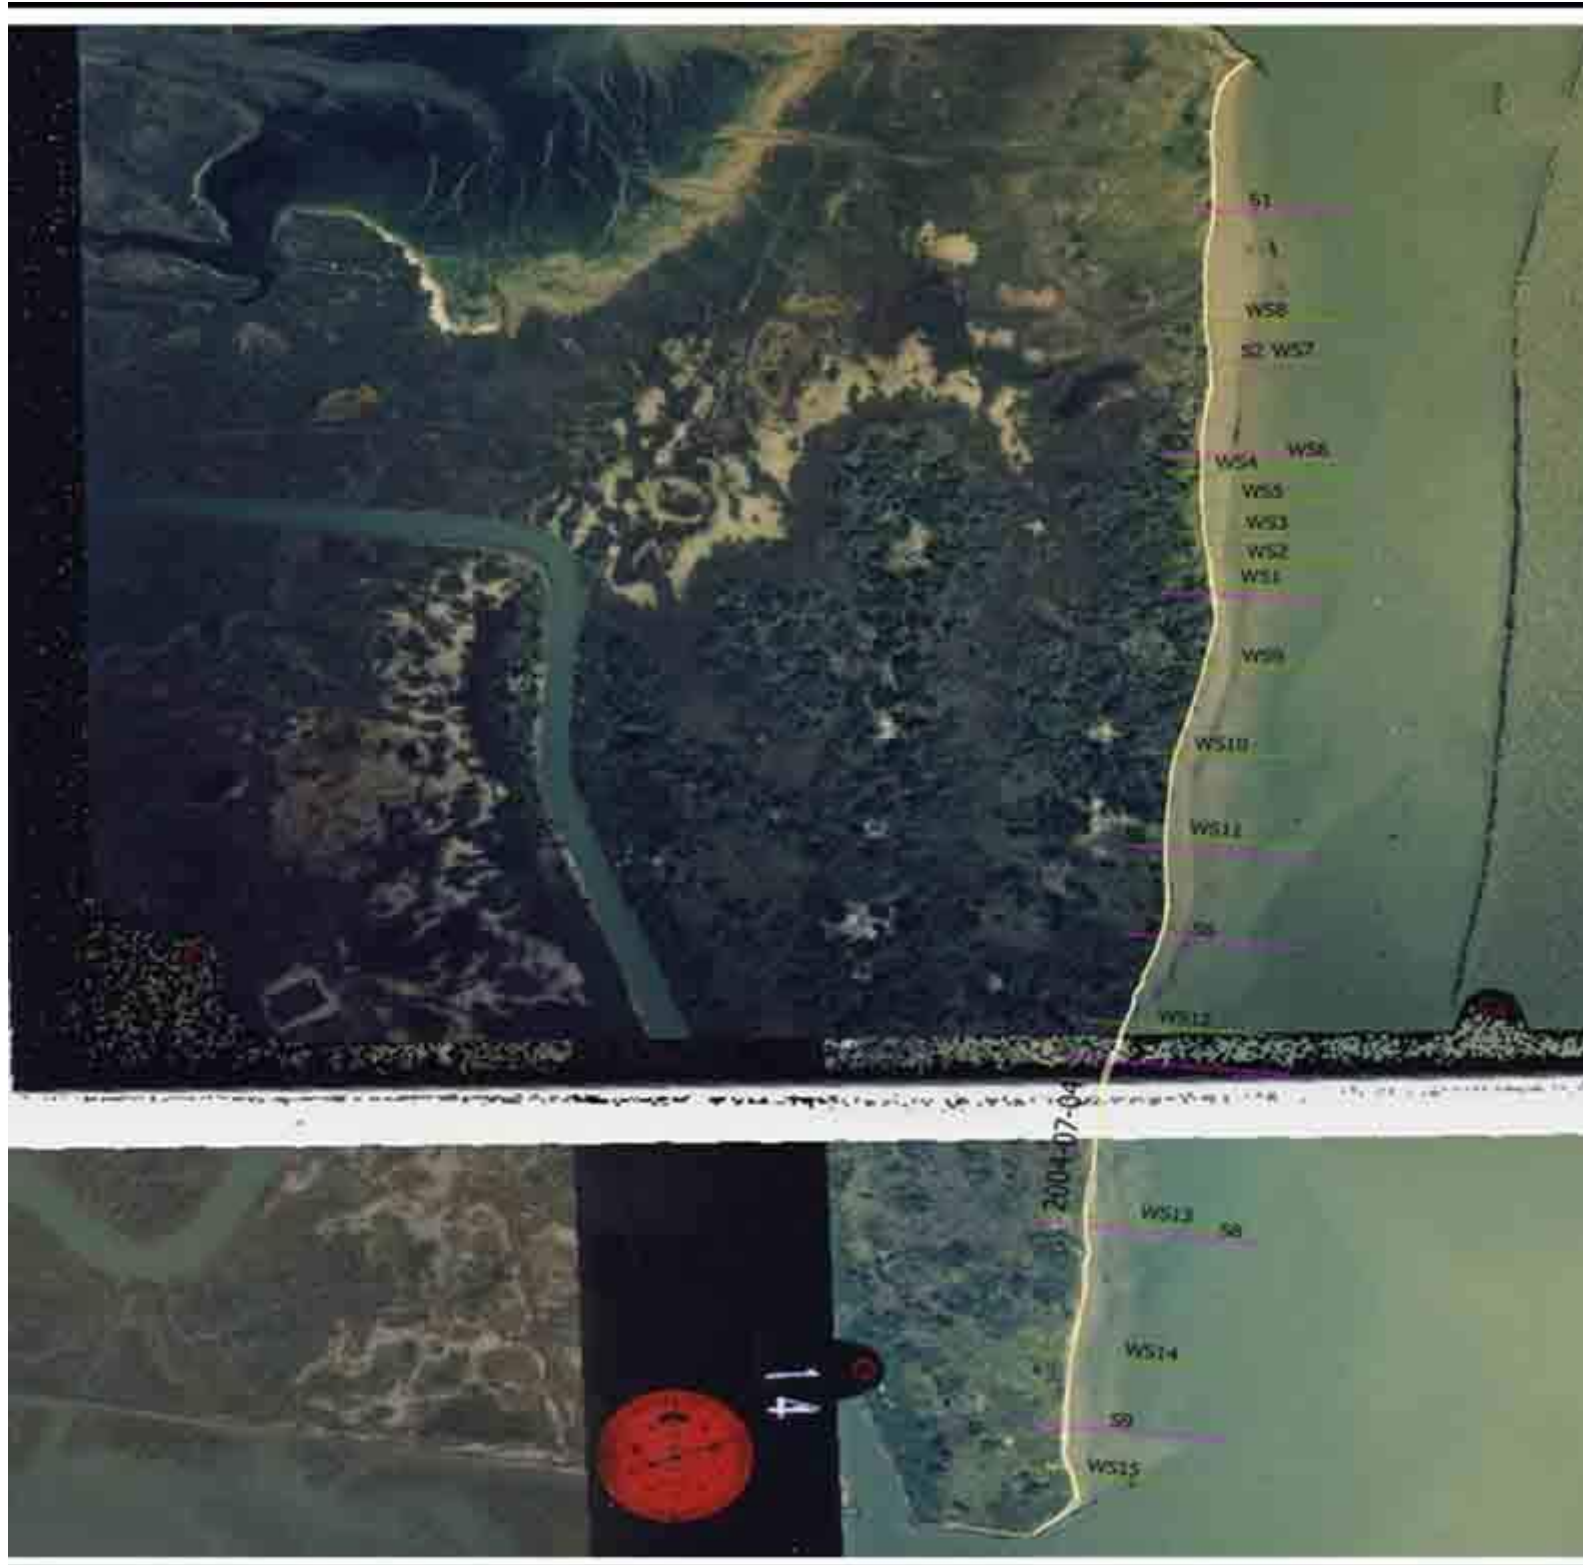
Figura 117. Fotografie aeree nell'anno 2005. Linea di riva nel 2004 e nel 2005, sezioni (S1-S9) e (WS1-WS15).

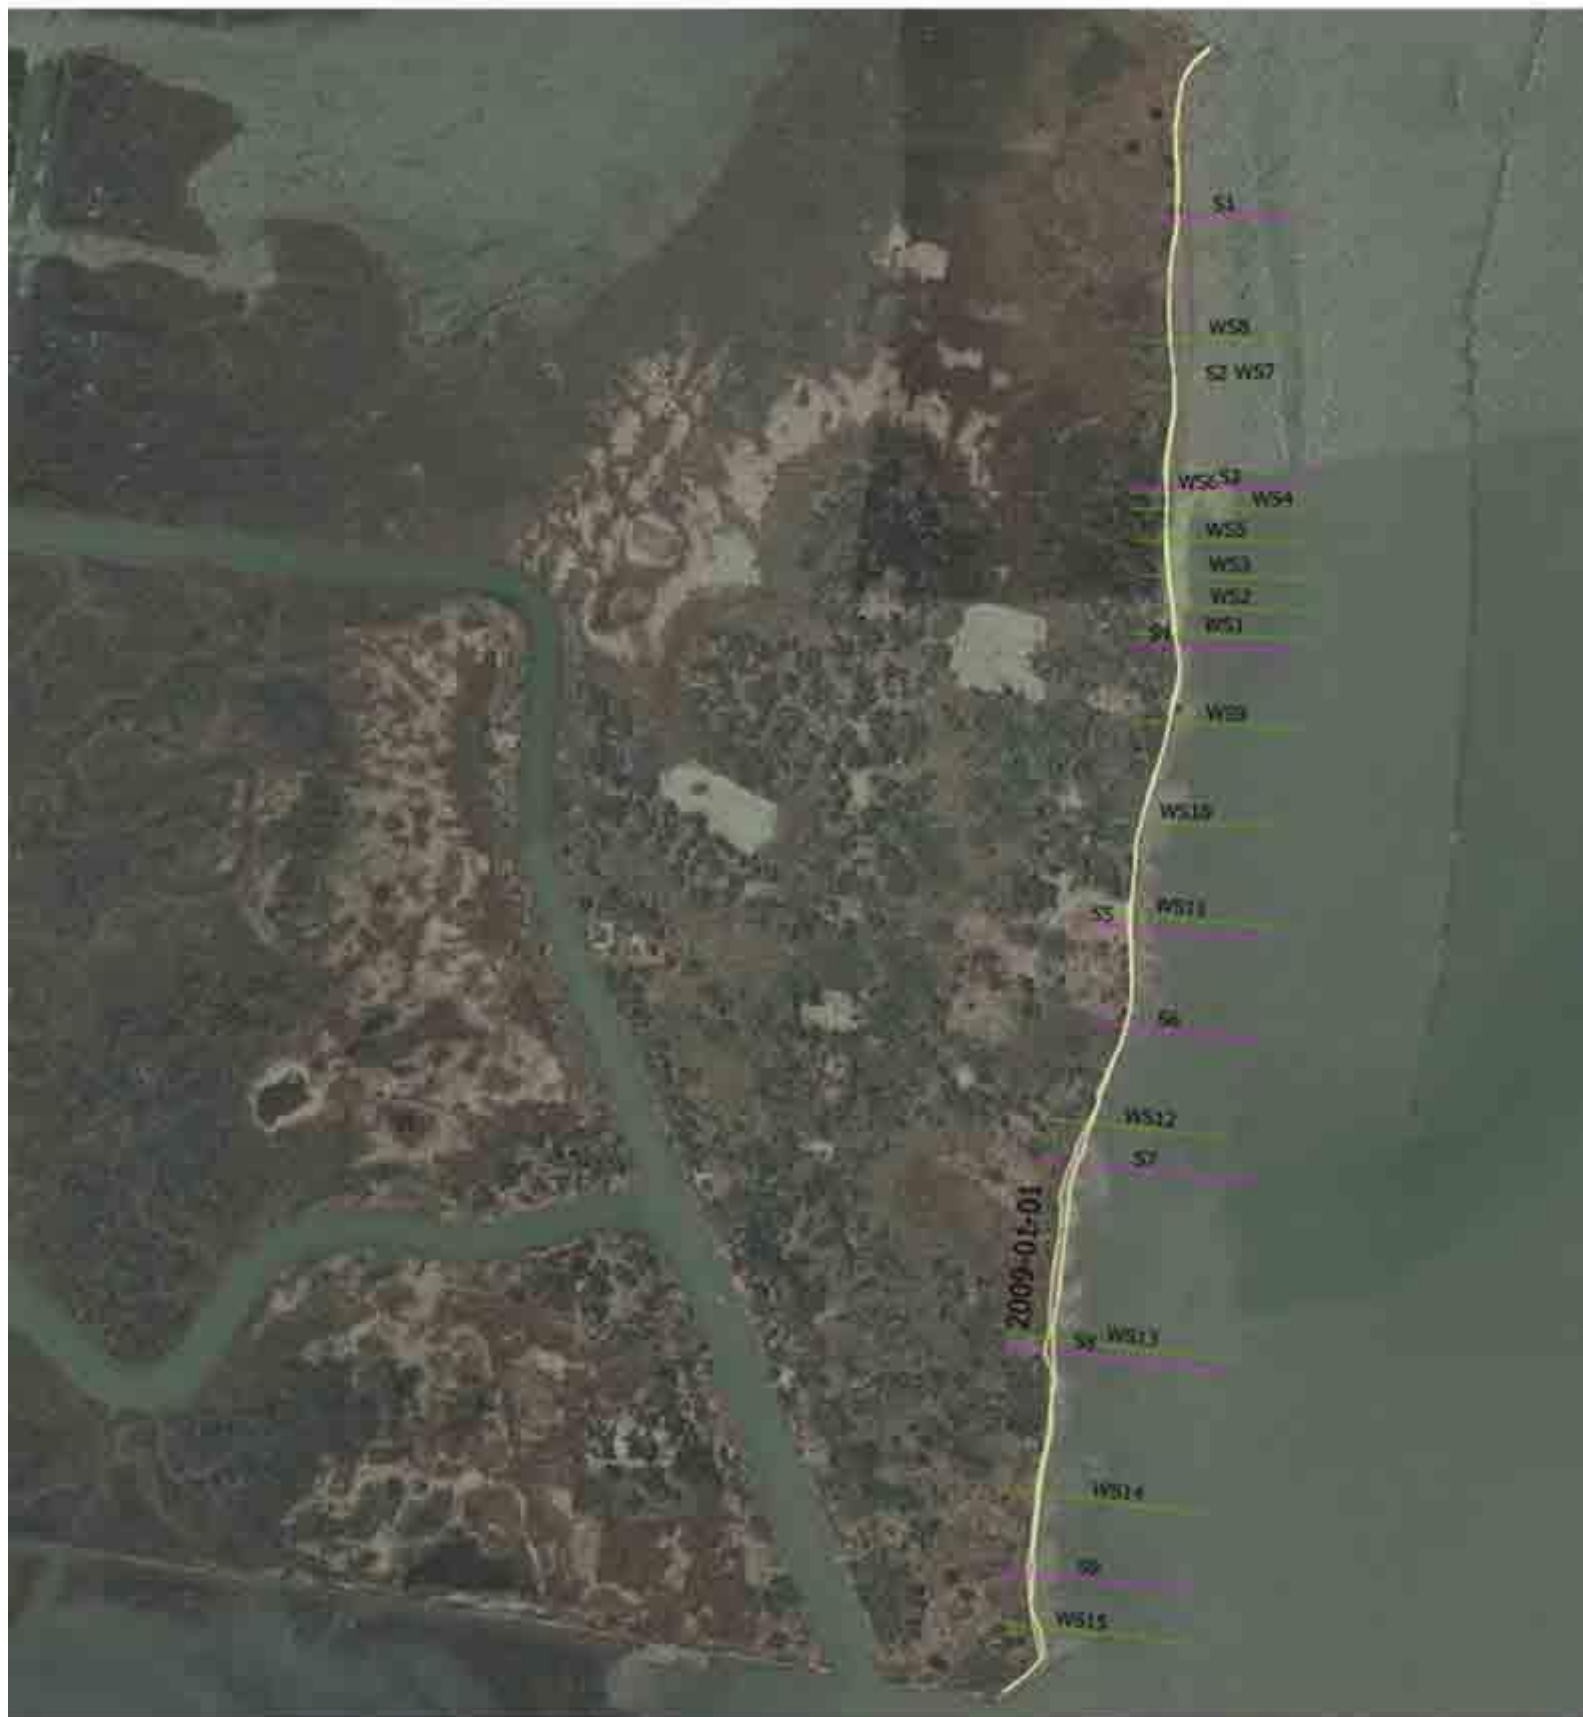
Figura 118. Immagine satellitare nell'anno 2009. Linea di riva nel 2005 e nel 2009, sezioni (S1-S9) e (WS1-WS15).

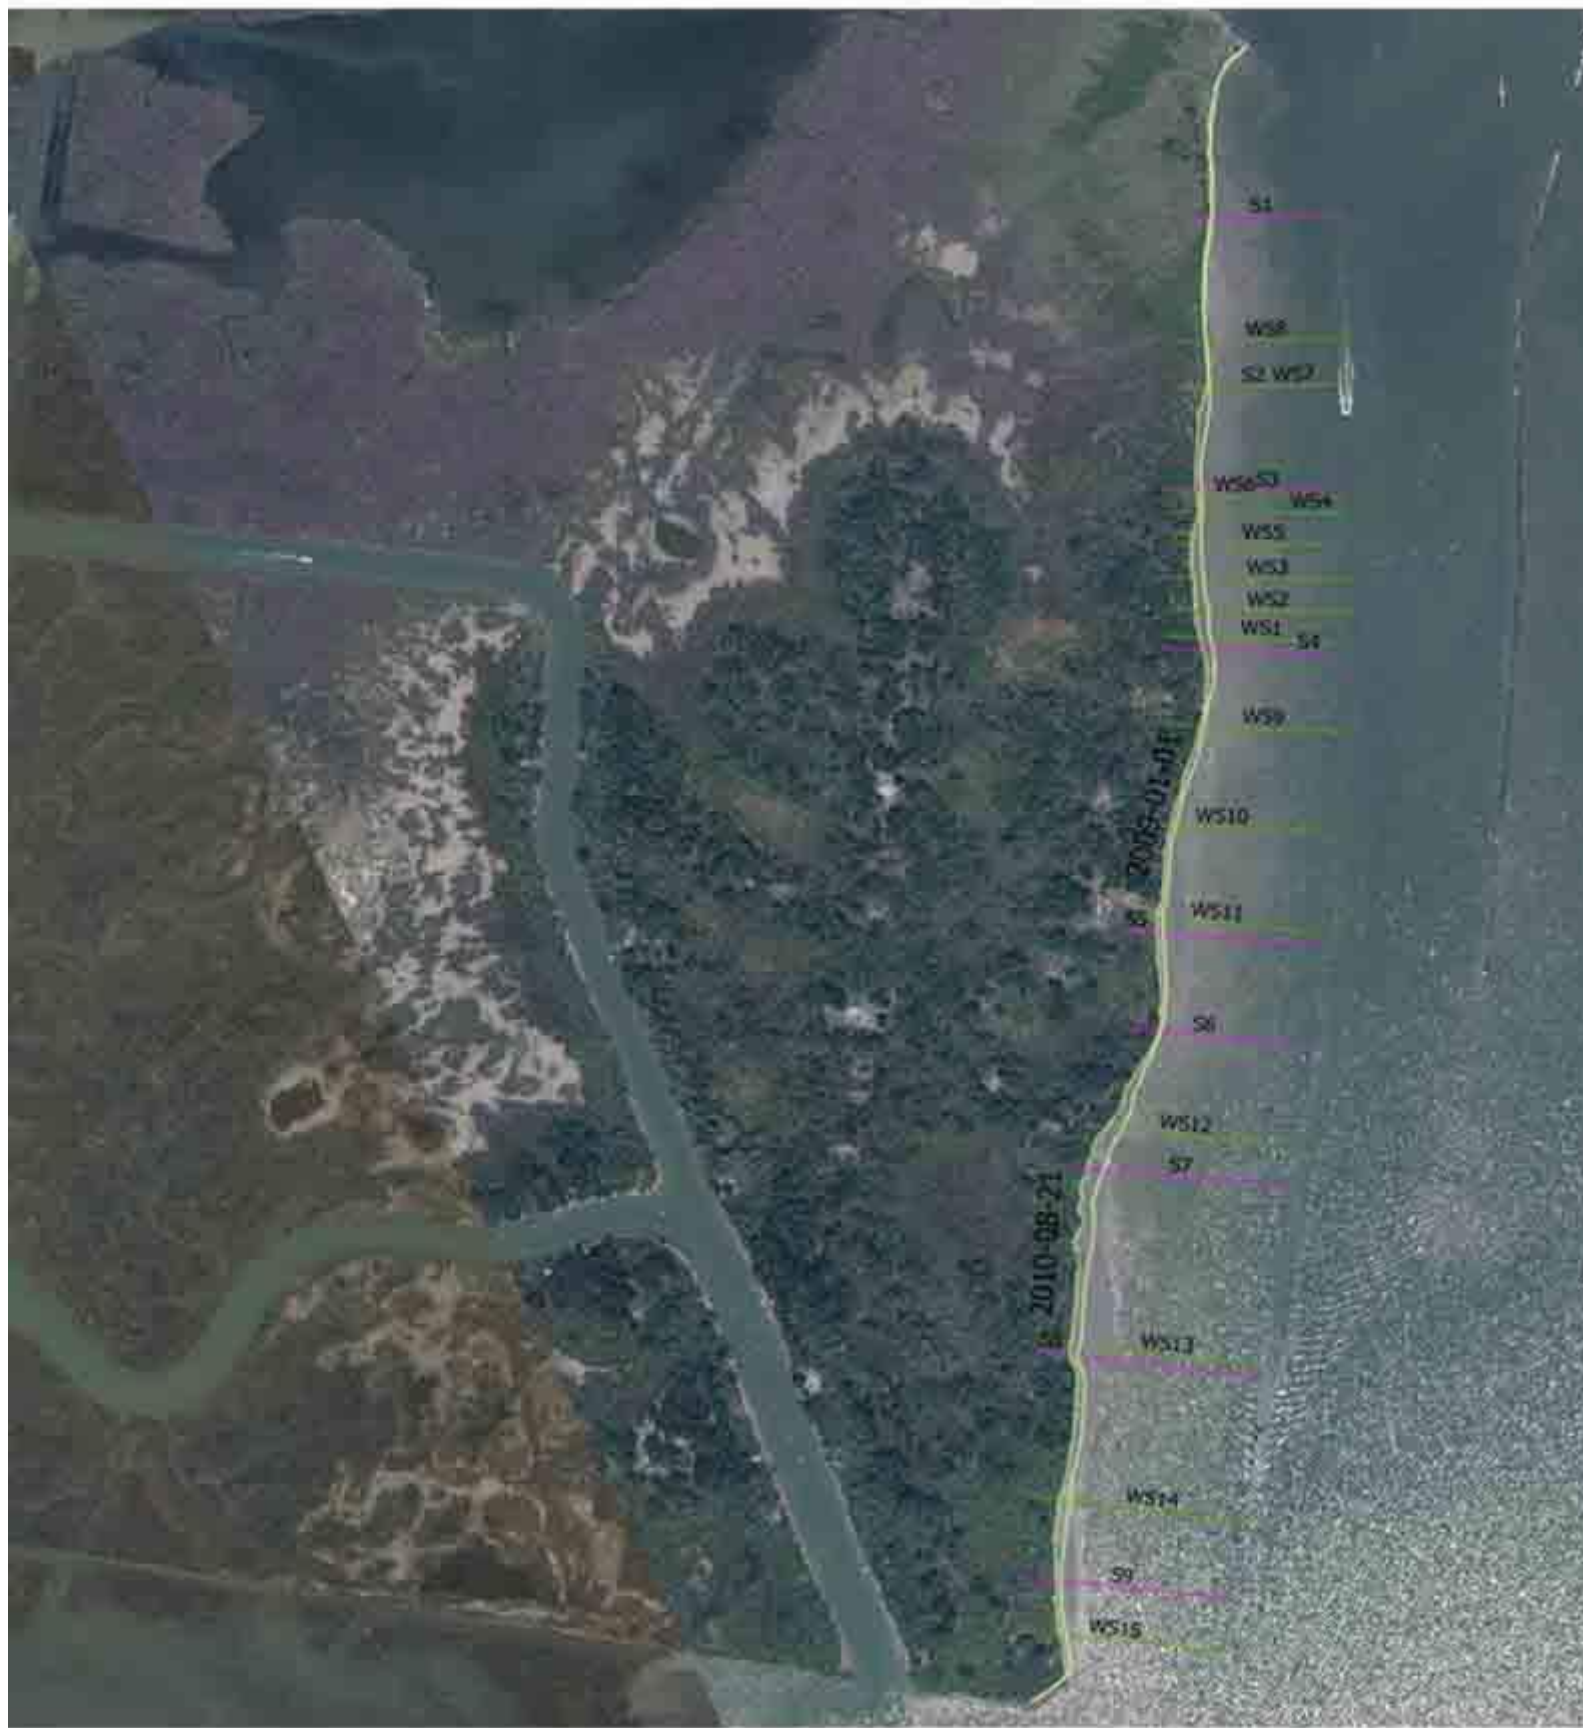
Figura 119. Fotografia aerea nell'anno 2010. Linea di riva nel 2009 e nel 2010, sezioni (S1-S9) e (WS1-WS15).

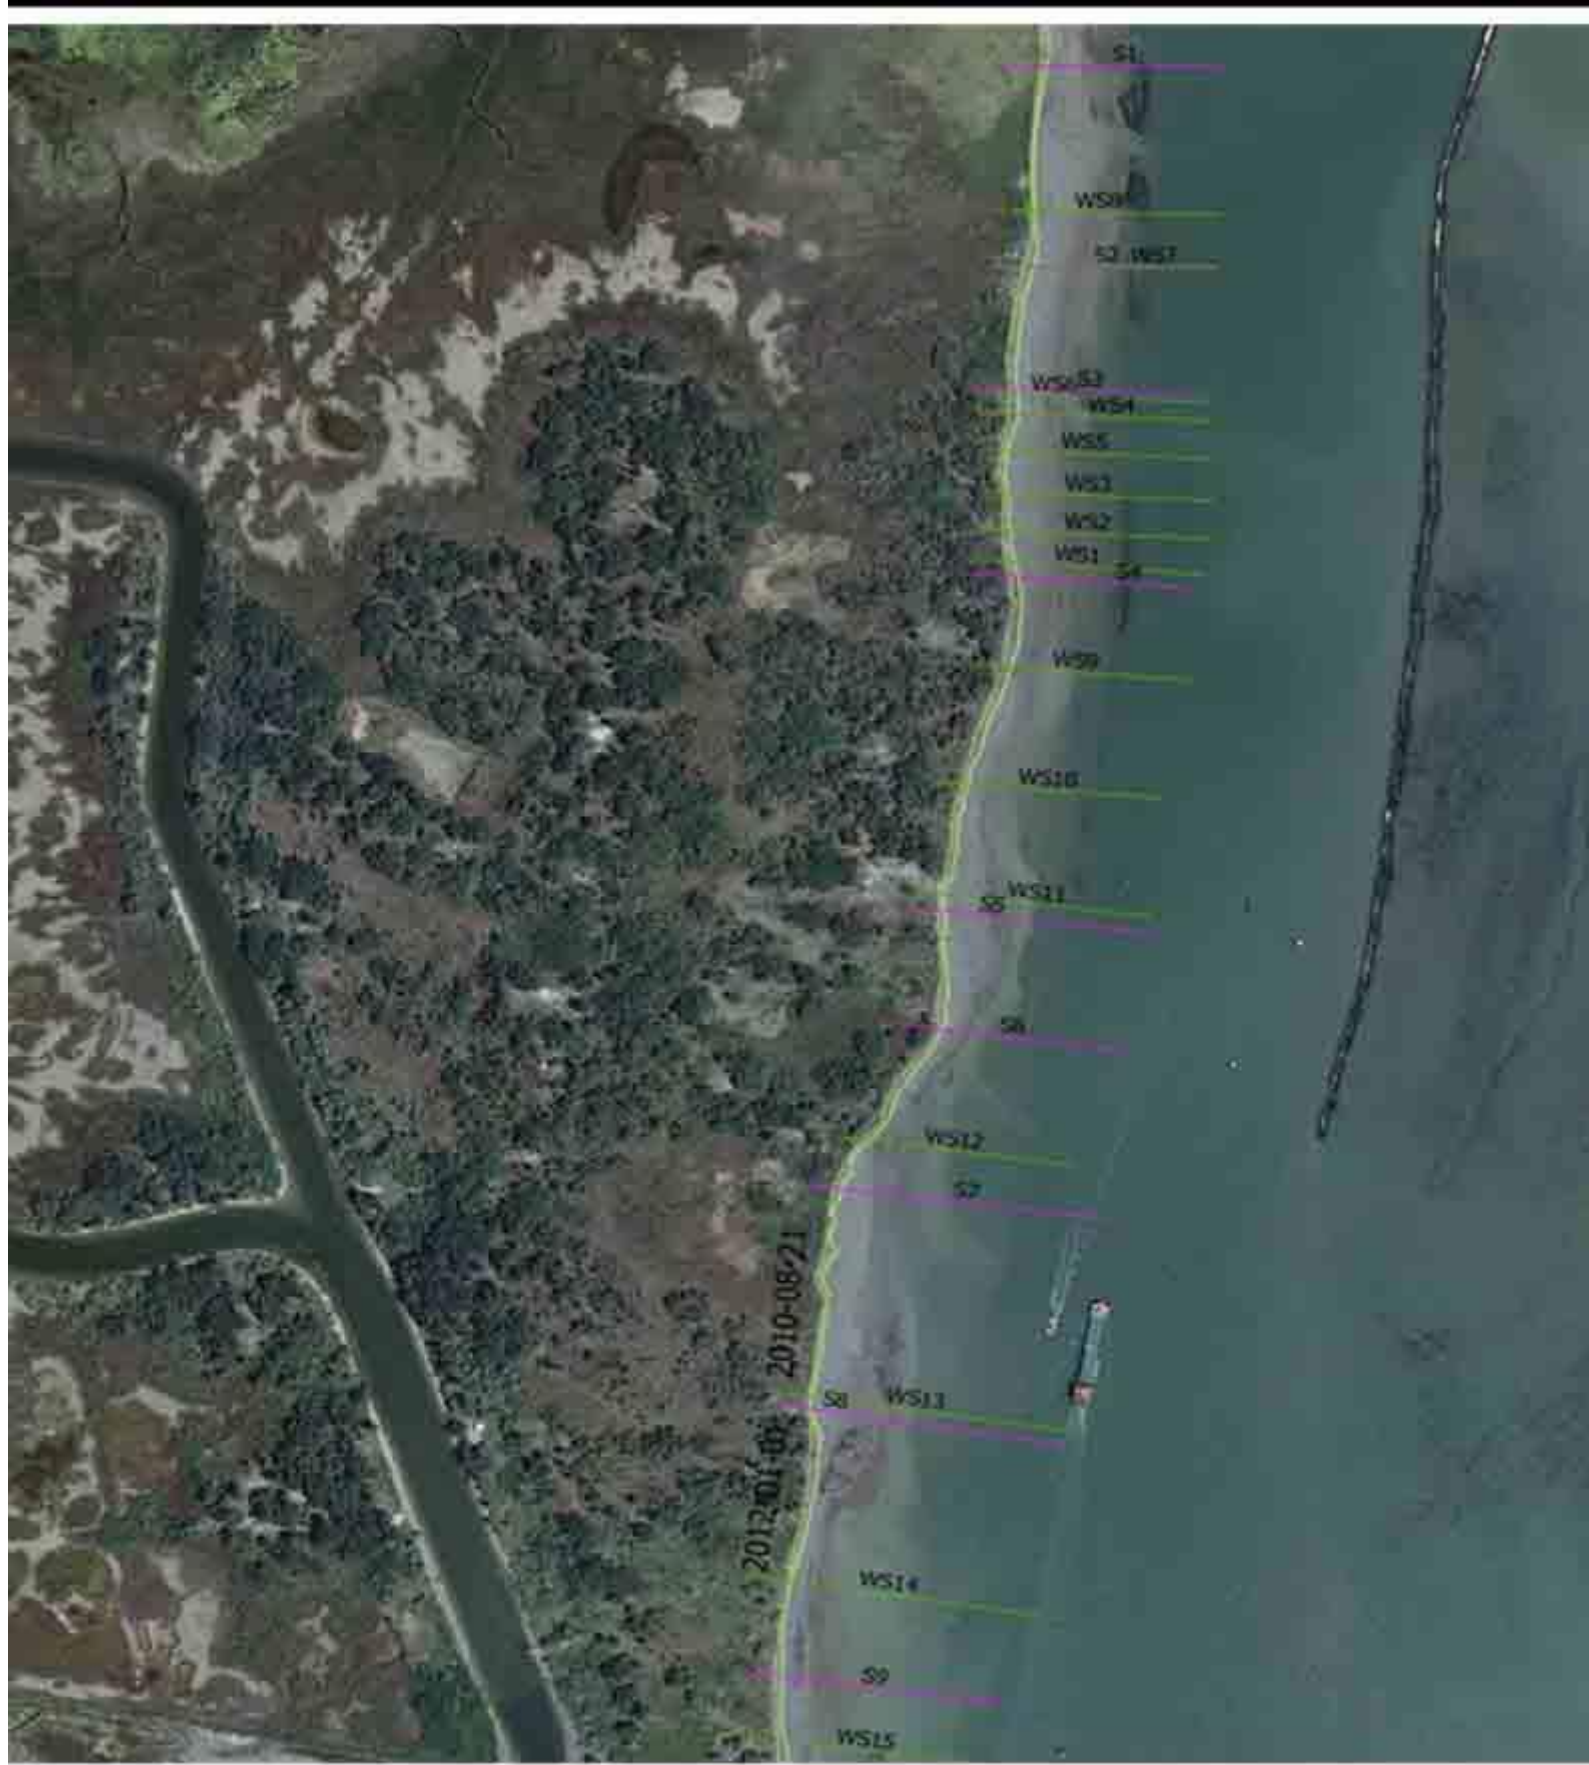
Figura 120. Immagine satellitare nell'anno 2012. Linea di riva nel 2010 e nel 2012, sezioni (S1-S9) e (WS1-WS15).
