Corso di Laurea magistrale specialistica in Scienze Ambientali

Tesi di Laurea Magistrale

**Effetti morfologici del traffico navale nelle aree lagunari prossime al canale
Malamocco-Marghera**

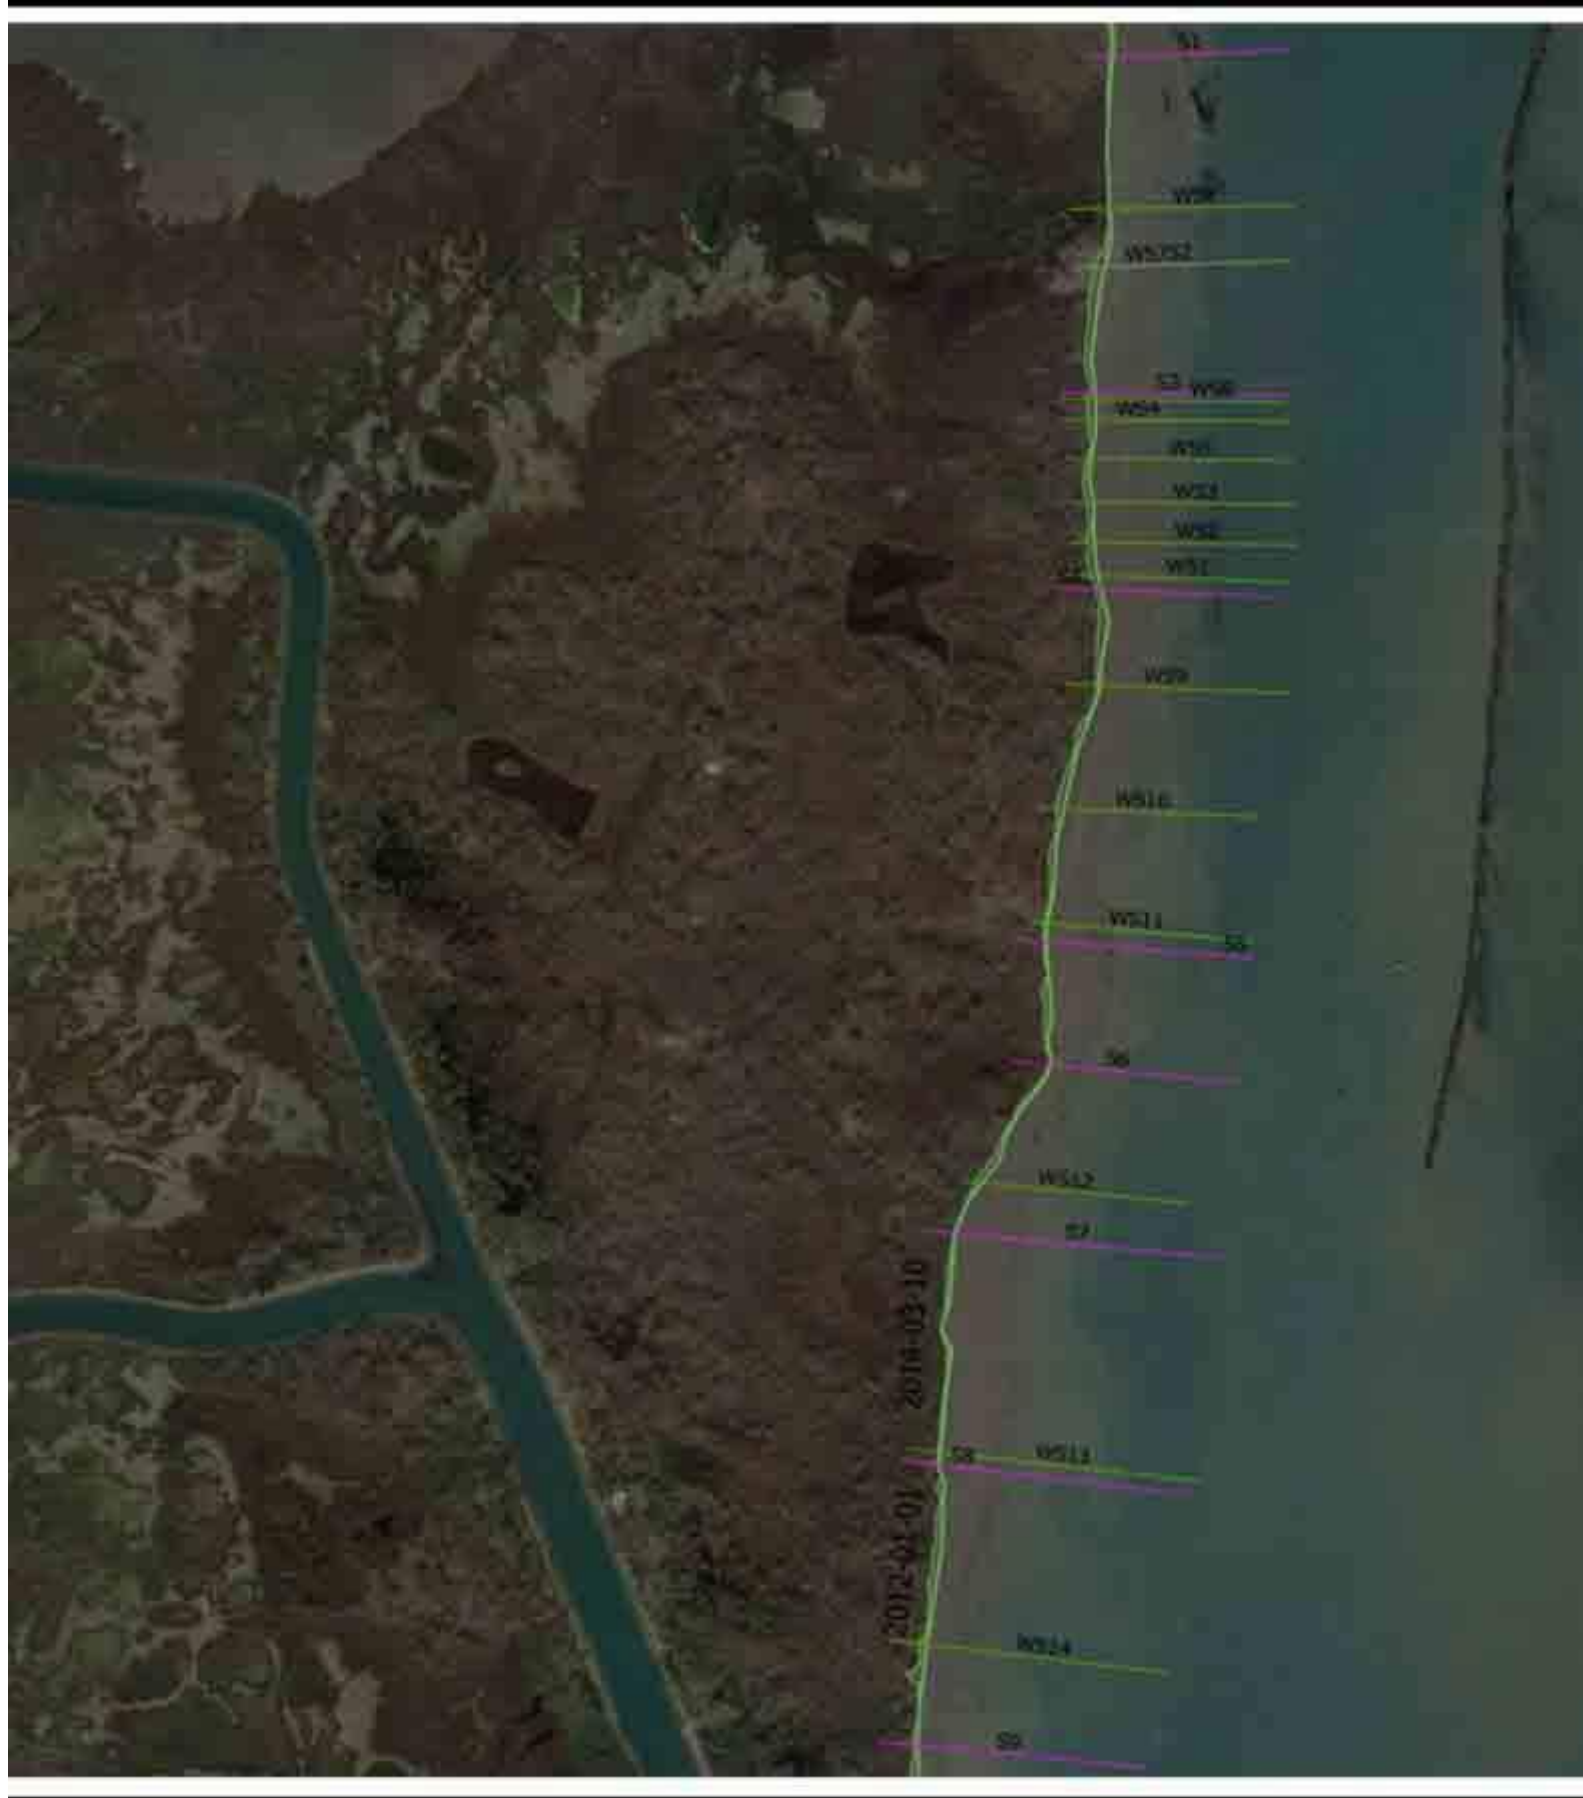
Figura 121. Immagine satellitare nell'anno 2014. Linea di riva nel 2012e nel 2014, sezioni (S1-S9) e (WS1-WS15).

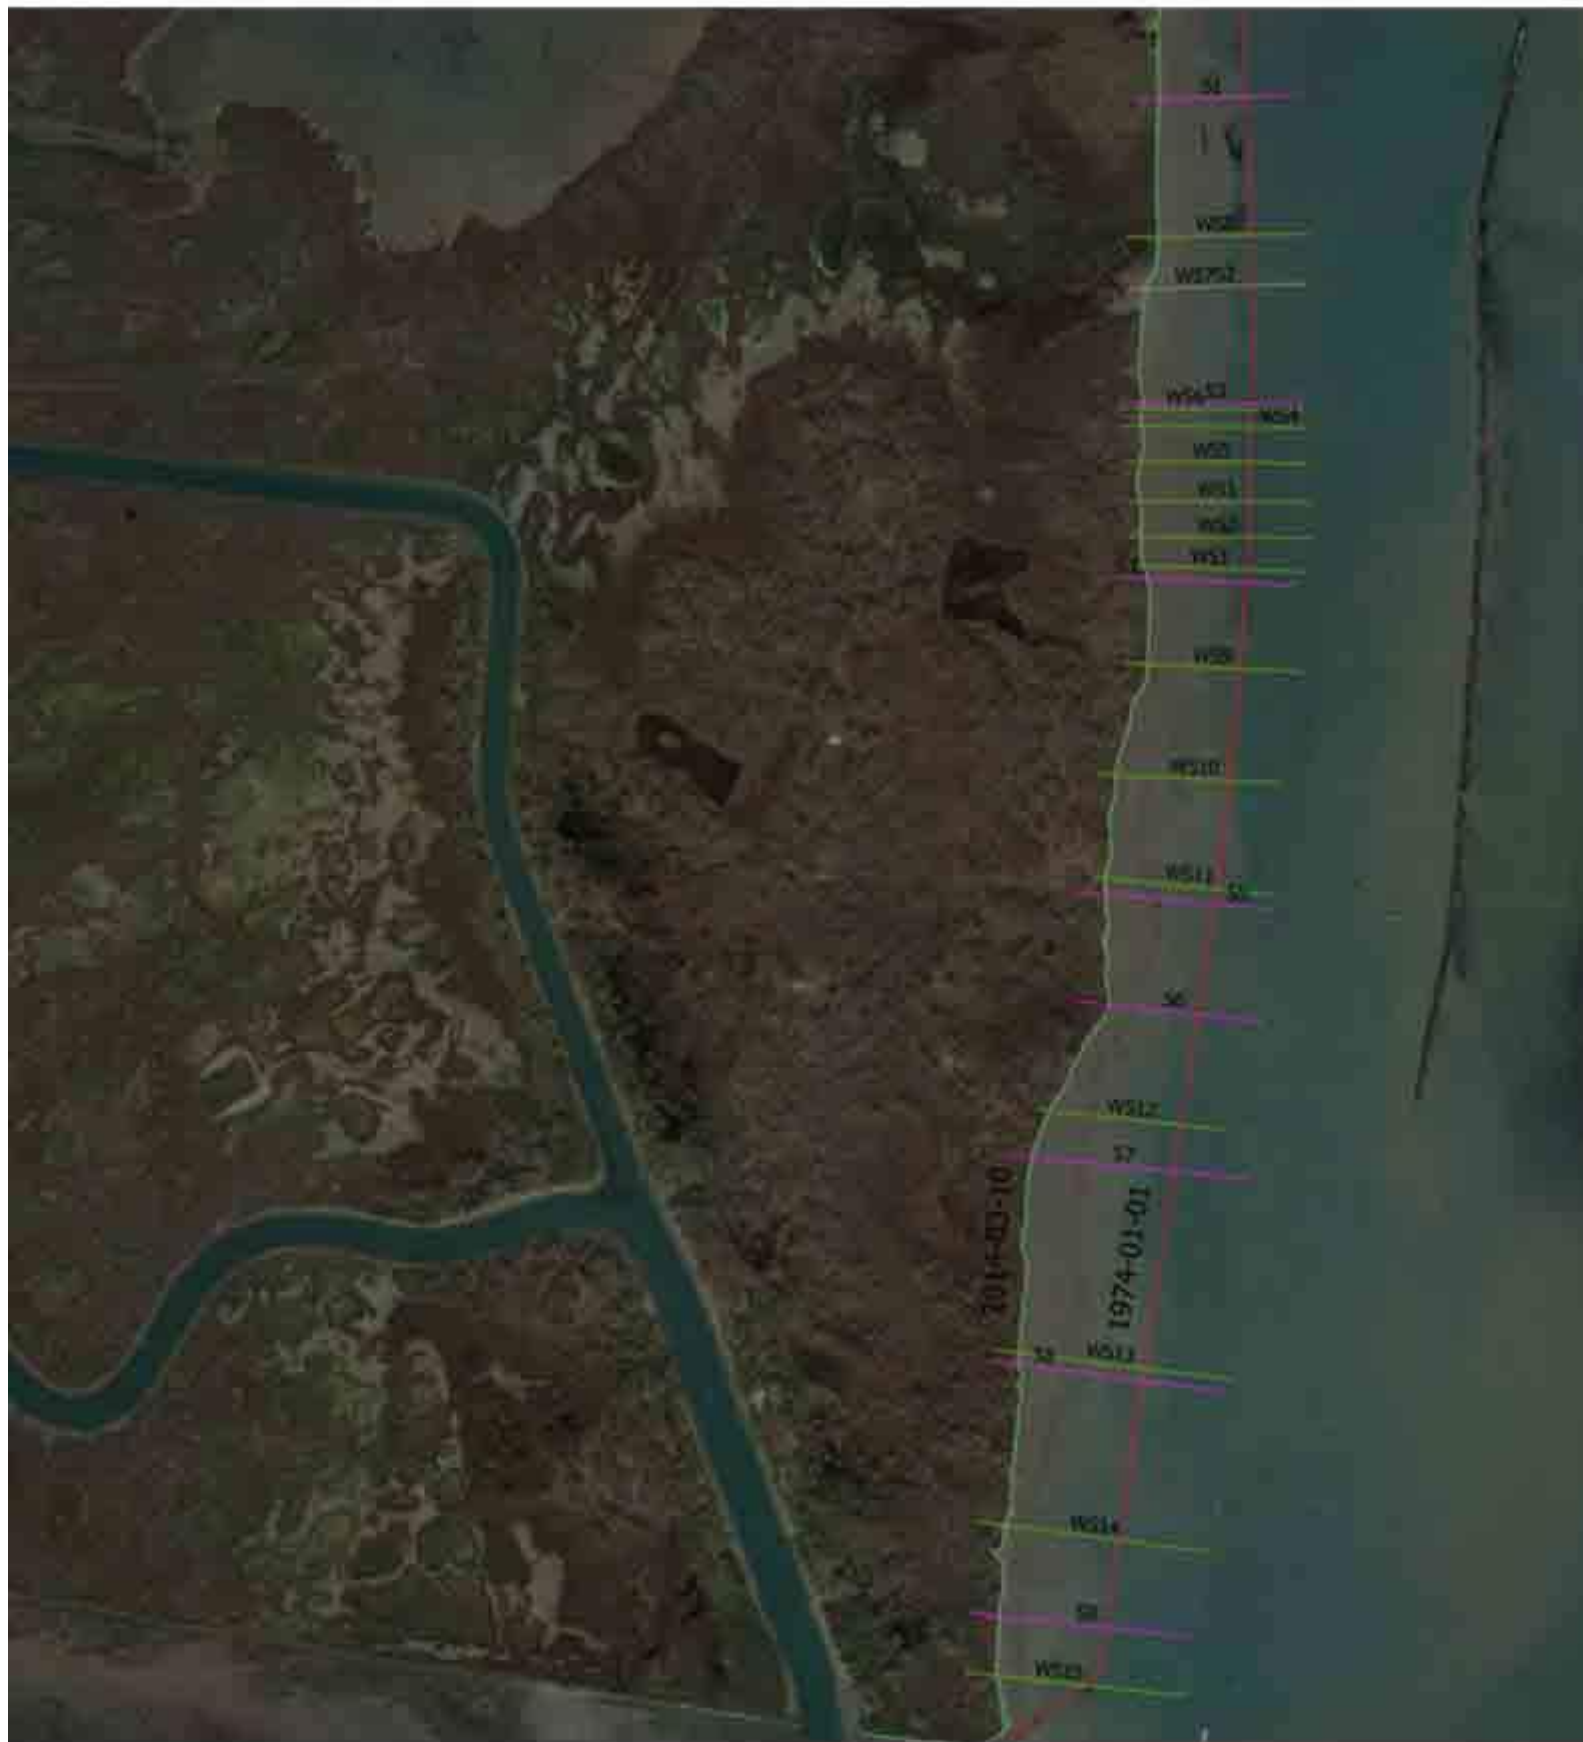
Figura 122. Immagine satellitare nell'anno 2014. Linea di riva nel 1974 e nel 2014, sezioni (S1-S9) e (WS1-WS15).

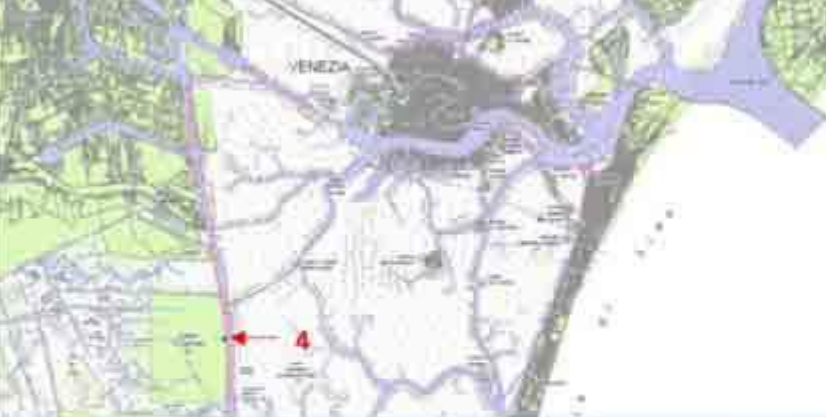
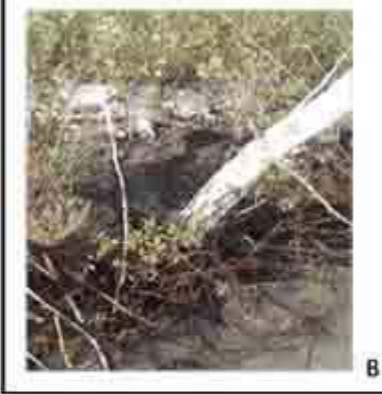
<p style="text-align: right;">B</p>	
<p>Data 1° rilievo:</p>	<p>17/04/2014</p>	<p>Misura:</p>	<p>3.50</p>
<p>Data 2° rilievo:</p>	<p>13/05/2014</p>	<p>Misura:</p>	<p>3.50</p>

<p>Data 3° rilievo:</p>	<p>16/06/2014</p>	<p>Misura:</p>	<p>3.45</p>
<p>Data 4° rilievo:</p>	<p>16/07/2014</p>	<p>Misura:</p>	<p>3.40</p>
<p>Data 5° rilievo:</p>	<p>23/09/2014</p>	<p>Misura:</p>	<p>2.62</p>
<p>Data 6° rilievo:</p>	<p>04/11/2014</p>	<p>Misura:</p>	<p>2.60</p>
<p>Data 7° rilievo:</p>	<p>16/01/2015</p>	<p>Misura:</p>	<p>0.00</p>

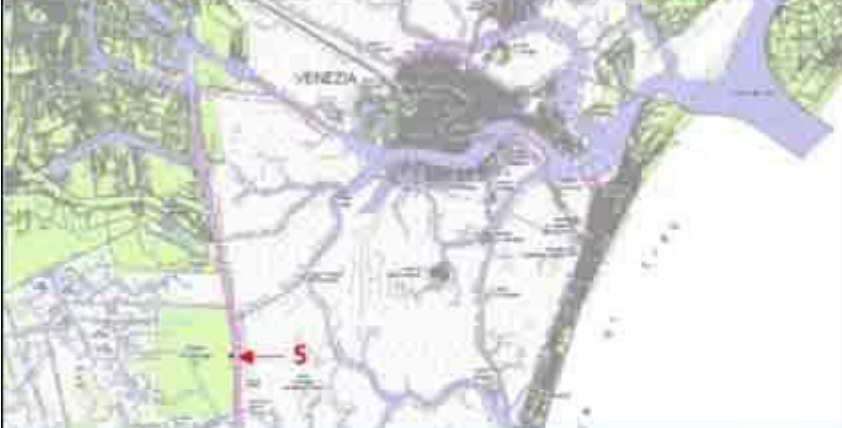
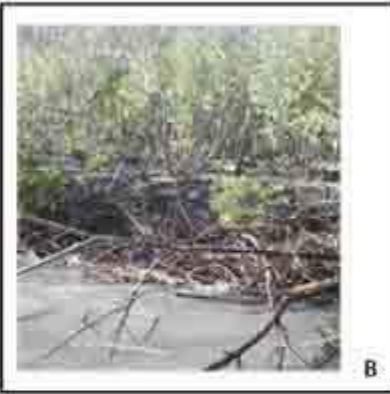
<p>Data 1° rilievo:</p>	<p>17/04/2014</p>	<p>Misura:</p>	<p>3.03</p>
<p>Data 2° rilievo:</p>	<p>13/05/2014</p>	<p>Misura:</p>	<p>3.03</p>
<p>Data 3° rilievo:</p>	<p>16/06/2014</p>	<p>Misura:</p>	<p>2.80</p>

<p>Data 4° rilievo:</p>	<p>16/07/2014</p>	<p>Misura:</p>	<p>2.78</p>
<p>Data 5° rilievo:</p>	<p>23/09/2014</p>	<p>Misura:</p>	<p>2.31</p>
<p>Data 6° rilievo:</p>	<p>04/11/2014</p>	<p>Misura:</p>	<p>2.25</p>
<p>Data 7° rilievo:</p>	<p>16/01/2015</p>	<p>Misura:</p>	<p>0.55</p>

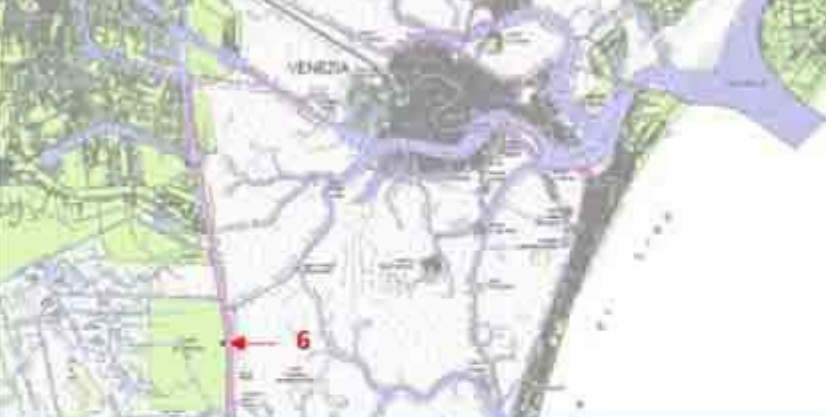
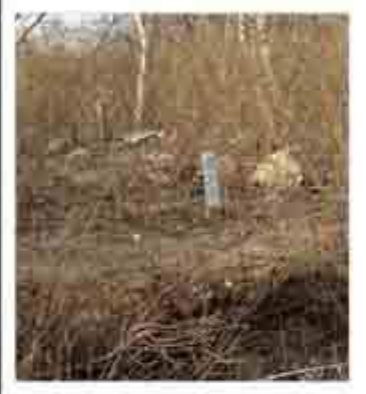
<p style="text-align: right;">B</p>
<p>Data 1° rilievo:</p>	<p>17/04/2014</p>	<p>Misura:</p>	<p>4.40</p>
<p>Data 2° rilievo:</p>	<p>13/05/2014</p>	<p>Misura:</p>	<p>4.37</p>

<p>Data 3° rilievo:</p>	<p>16/06/2014</p>	<p>Misura:</p>	<p>4.36</p>
<p>Data 4° rilievo:</p>	<p>16/07/2014</p>	<p>Misura:</p>	<p>4.36</p>
<p>Data 5° rilievo:</p>	<p>23/09/2014</p>	<p>Misura:</p>	<p>4.23</p>
<p>Data 6° rilievo:</p>	<p>04/11/2014</p>	<p>Misura:</p>	<p>4.23</p>
<p>Data 7° rilievo:</p>	<p>16/01/2015</p>	<p>Misura:</p>	<p>3.32</p>

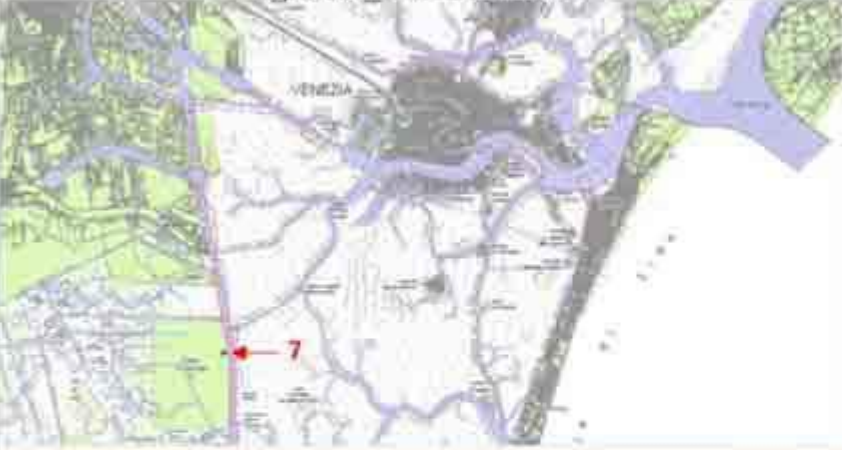
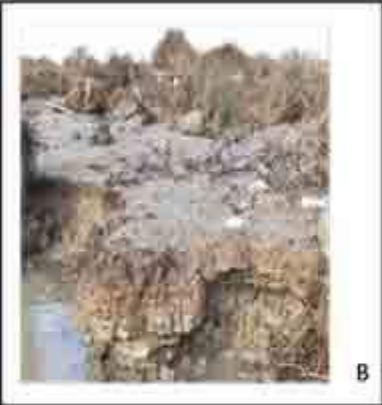
<p>Data 1° rilievo:</p>	<p>17/04/2014</p>	<p>Misura:</p>	<p>3.02</p>
<p>Data 2° rilievo:</p>	<p>13/05/2014</p>	<p>Misura:</p>	<p>3.00</p>
<p>Data 3° rilievo:</p>	<p>16/06/2014</p>	<p>Misura:</p>	<p>2.89</p>

<p>Data 4° rilievo:</p>	<p>16/07/2014</p>	<p>Misura:</p>	<p>2.51</p>
<p>Data 5° rilievo:</p>	<p>23/09/2014</p>	<p>Misura:</p>	<p>2.31</p>
<p>Data 6° rilievo:</p>	<p>04/11/2014</p>	<p>Misura:</p>	<p>2.12</p>
<p>Data 7° rilievo:</p>	<p>16/01/2015</p>	<p>Misura:</p>	<p>0.00</p>

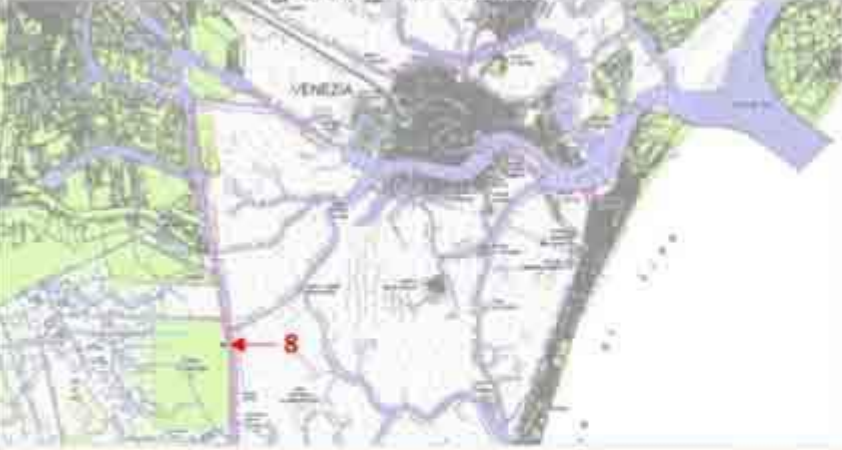
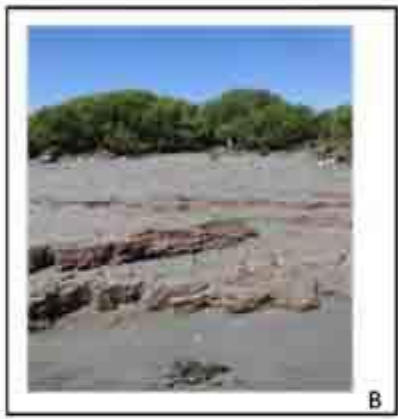
<p>Data 1° rilievo:</p>	<p>17/04/2014</p>	<p>Misura:</p>	<p>1.98</p>
<p>Data 2° rilievo:</p>	<p>13/05/2014</p>	<p>Misura:</p>	<p>1.86</p>
<p>Data 3° rilievo:</p>	<p>16/06/2014</p>	<p>Misura:</p>	<p>1.85</p>

<p>Data 4° rilievo:</p>	<p>16/07/2014</p>	<p>Misura:</p>	<p>1.80</p>
<p>Data 5° rilievo:</p>	<p>23/09/2014</p>	<p>Misura:</p>	<p>1.78</p>
<p>Data 6° rilievo:</p>	<p>04/11/2014</p>	<p>Misura:</p>	<p>1.77</p>
<p>Data 7° rilievo:</p>	<p>16/01/2015</p>	<p>Misura:</p>	<p>0.00</p>

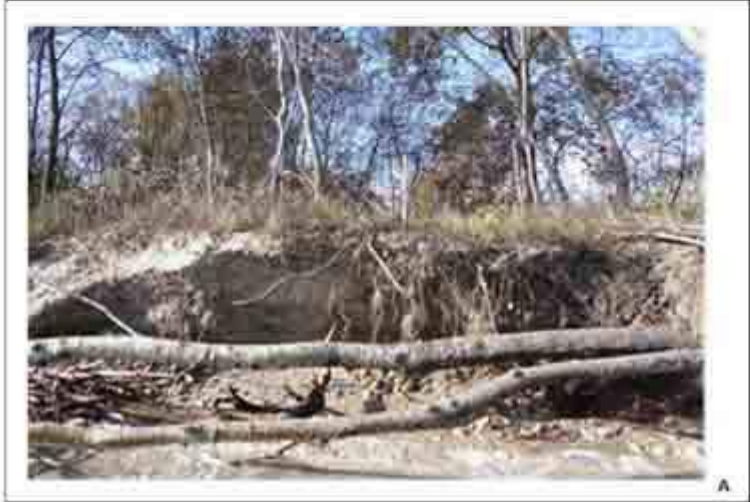
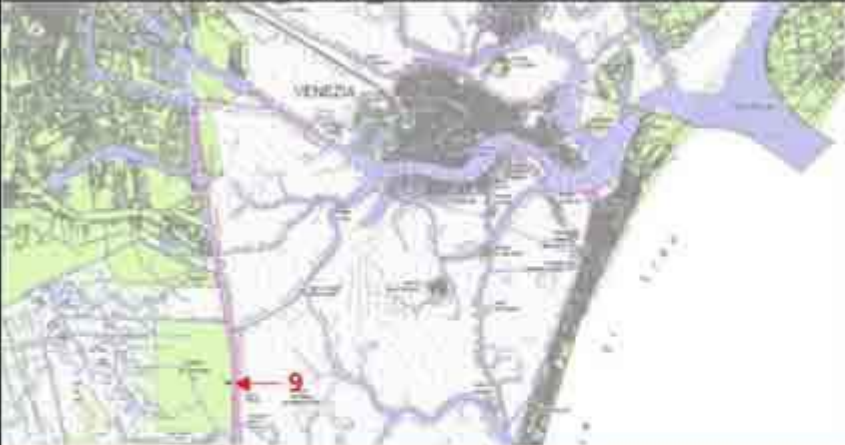
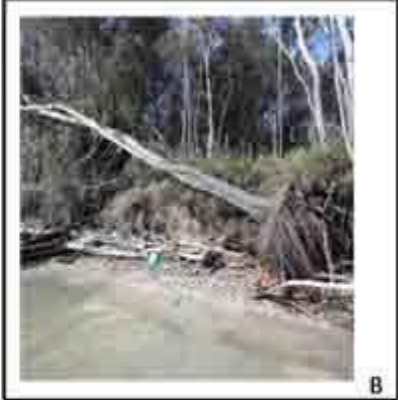
Figura 130. Scheda campo relativa al punto di riferimento numero 9.

<p>PROGETTO: Effetti morfologici del traffico navale nelle aree lagunari prossime al canale Malamocco-Marghera</p>
<p>Località: La cassa di colmata B, a Sud di Fusina</p>			
<p>Sito di misurazione: fotografia del 4 novembre 2014</p>		<p>COORDINATE</p>

<p>WGS 84</p>	
		<p>ϕ Lat. 45.3959550427 λ Long. 12.2588472</p>	
		<p>Waypoint 7454</p>	
		<p>Punto di riferimento 9</p>	
<p>Inquadramento territoriale</p>		<p>Area studio: 16 luglio 2014</p>

<p>Data 1° rilievo:</p>	<p>17/04/2014</p>	<p>Misura:</p>	<p>0.00</p>
<p>Data 2° rilievo:</p>	<p>13/05/2014</p>	<p>Misura:</p>	<p>3.00</p>
<p>Data 3° rilievo:</p>	<p>16/06/2014</p>	<p>Misura:</p>	<p>3.00</p>

<p>Data 4° rilievo:</p>	<p>16/07/2014</p>	<p>Misura:</p>	<p>2.96</p>
<p>Data 5° rilievo:</p>	<p>23/09/2014</p>	<p>Misura:</p>	<p>2.55</p>
<p>Data 6° rilievo:</p>	<p>04/11/2014</p>	<p>Misura:</p>	<p>2.46</p>
<p>Data 7° rilievo:</p>	<p>16/01/2015</p>	<p>Misura:</p>	<p>1.45</p>

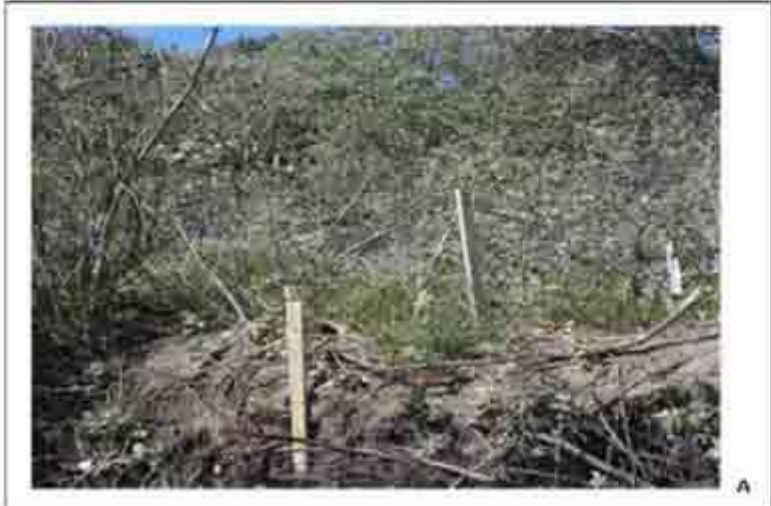
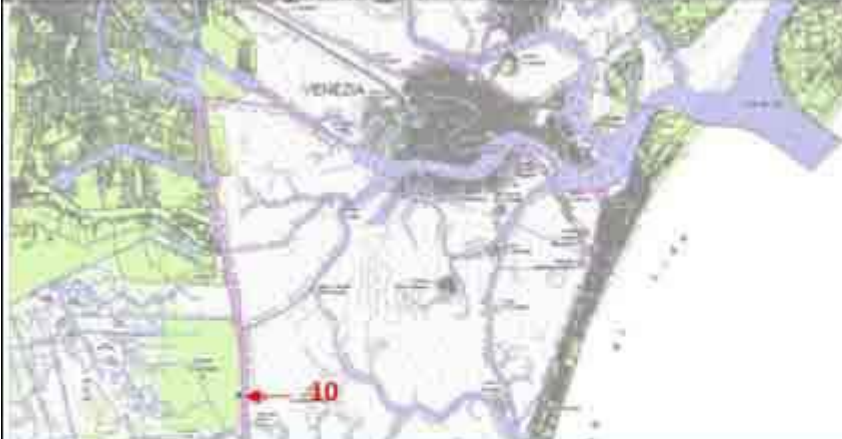
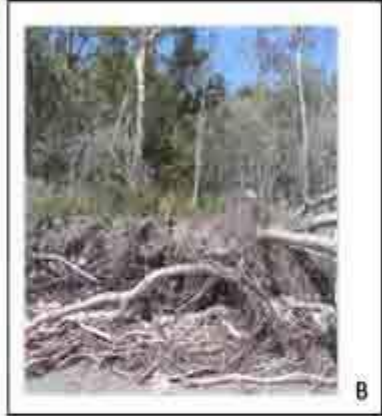
<p>PROGETTO: Effetti morfologici del traffico navale nelle aree lagunari prossime al canale Malamocco-Marghera</p>
<p>Località: La cassa di colmata B, a Sud di Fusina</p>			
<p>Sito di misurazione: fotografia del 16 luglio 2014</p>			<p>COORDINATE</p>

<p>WGS 84</p>
			<p>ϕ Lat. 45.39473482 Δ Long. 12.25838073</p>
			<p>Waypoint 7455</p>
			<p>Punto di riferimento 10</p>
<p>Inquadramento territoriale</p>			<p>Area studio: 13 maggio 2014</p>

<p>Data 1° rilievo:</p>	<p>17/04/2014</p>	<p>Misura:</p>	<p>0.00</p>
<p>Data 2° rilievo:</p>	<p>13/05/2014</p>	<p>Misura:</p>	<p>2.26</p>
<p>Data 3° rilievo:</p>	<p>16/06/2014</p>	<p>Misura:</p>	<p>2.15</p>

<p>Data 4° rilievo:</p>	<p>16/07/2014</p>	<p>Misura:</p>	<p>2.09</p>
<p>Data 5° rilievo:</p>	<p>23/09/2014</p>	<p>Misura:</p>	<p>0.87</p>
<p>Data 6° rilievo:</p>	<p>04/11/2014</p>	<p>Misura:</p>	<p>0.69</p>
<p>Data 7° rilievo:</p>	<p>16/01/2015</p>	<p>Misura:</p>	<p>0.00</p>

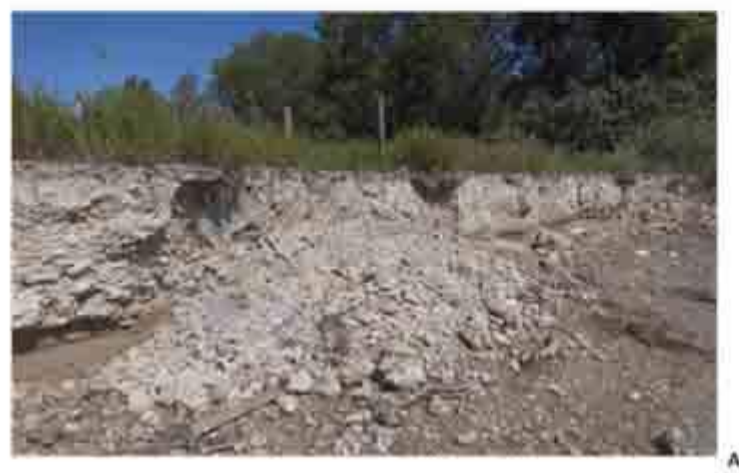
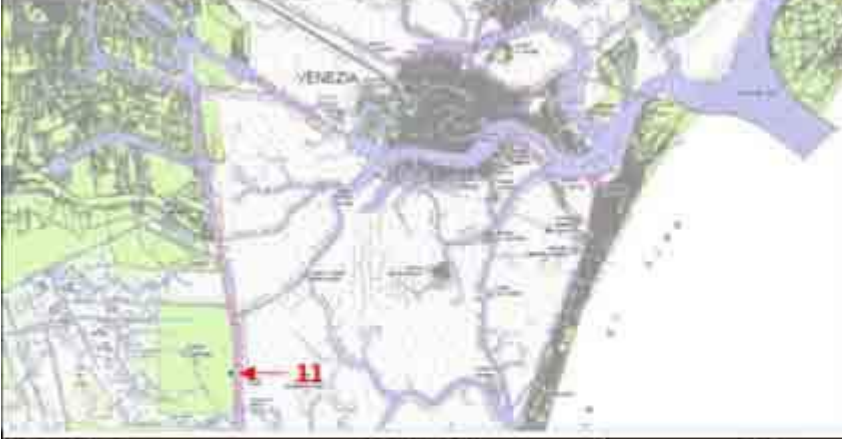
<p>PROGETTO: Effetti morfologici del traffico navale nelle aree lagunari prossime al canale Malamocco-Marghera</p>	
<p>Località: La cassa di colmata B, a Sud di Fusina</p>				
<p>Sito di misurazione: fotografia del 16 luglio 2014</p>			<p>COORDINATE</p>

<p>WGS 84</p>	
			<p>ϕ Lat. 45.393575891223</p>	
			<p>Δ Long. 12.2581469563098</p>	
			<p>Waypoint 7456</p>	
<p>Inquadramento territoriale</p>			<p>Area studio: 4 novembre 2014</p>

<p>Data 1° rilievo:</p>	<p>17/04/2014</p>	<p>Misura:</p>	<p>0.00</p>	
<p>Data 2° rilievo:</p>	<p>13/05/2014</p>	<p>Misura:</p>	<p>2.14</p>	
<p>Data 3° rilievo:</p>	<p>16/06/2014</p>	<p>Misura:</p>	<p>2.10</p>

<p>Data 4° rilievo:</p>	<p>16/07/2014</p>	<p>Misura:</p>	<p>1.71</p>	
<p>Data 5° rilievo:</p>	<p>23/09/2014</p>	<p>Misura:</p>	<p>1.71</p>	
<p>Data 6° rilievo:</p>	<p>04/11/2014</p>	<p>Misura:</p>	<p>1.43</p>	
<p>Data 7° rilievo:</p>	<p>16/01/2015</p>	<p>Misura:</p>	<p>0.32</p>

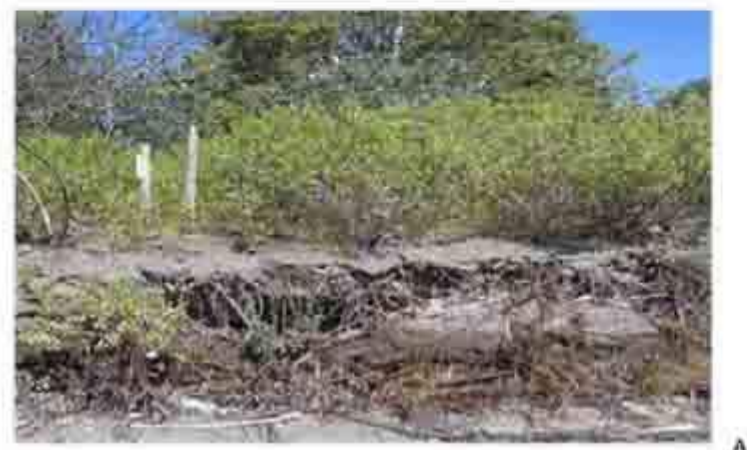
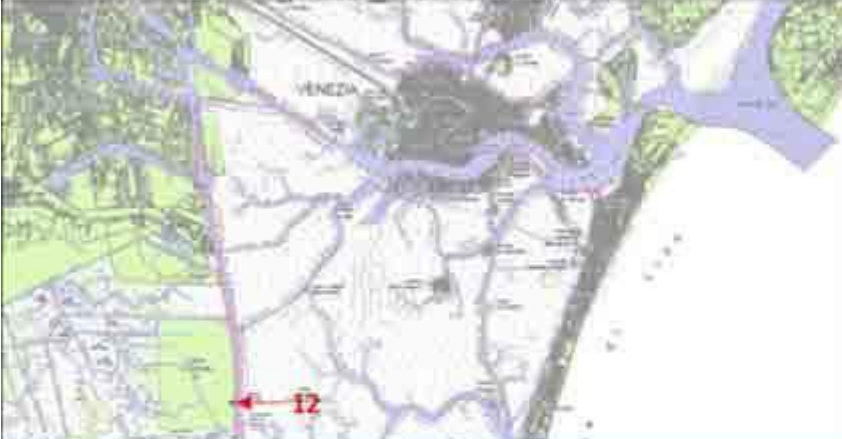
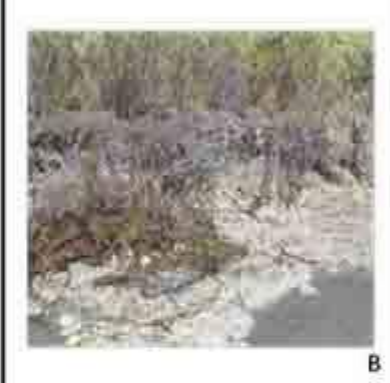
<p>PROGETTO: Effetti morfologici del traffico navale nelle aree lagunari prossime al canale Malamocco-Marghera</p>
<p>Località: La cassa di colmata B, a Sud di Fusina</p>			
<p>Sito di misurazione</p>		<p>COORDINATE</p>

<p>WGS 84</p>	
		<p>ϕ Lat. 45.39104717 Δ Long. 12.25736254</p>	
		<p>Waypoint 7457</p>	
		<p>Punto di riferimento 12</p>	
<p>Inquadratura territoriale</p>		<p>Area studio: 16 luglio 2014</p>

<p>Data 1° rilievo:</p>	<p>17/04/2014</p>	<p>Misura:</p>	<p>0.00</p>
<p>Data 2° rilievo:</p>	<p>13/05/2014</p>	<p>Misura:</p>	<p>2.31</p>
<p>Data 3° rilievo:</p>	<p>16/06/2014</p>	<p>Misura:</p>	<p>2.00</p>
<p>Data 4° rilievo:</p>	<p>16/07/2014</p>	<p>Misura:</p>	<p>2.00</p>

<p>Data 5° rilievo:</p>	<p>23/09/2014</p>	<p>Misura:</p>	<p>2.00</p>
<p>Data 6° rilievo:</p>	<p>04/11/2014</p>	<p>Misura:</p>	<p>2.00</p>
<p>Data 7° rilievo:</p>	<p>16/01/2015</p>	<p>Misura:</p>	<p>1.35</p>

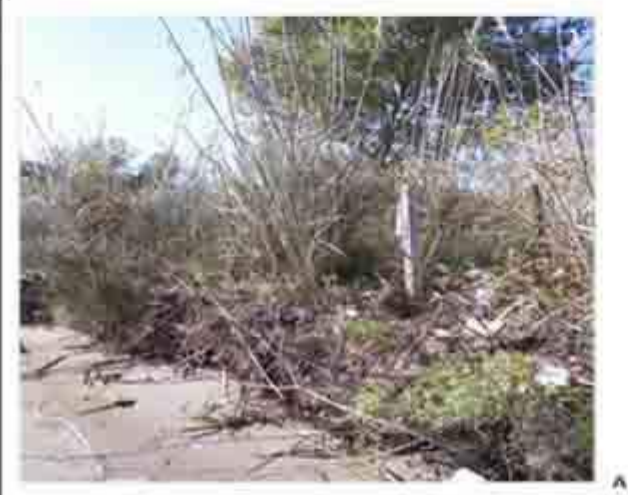
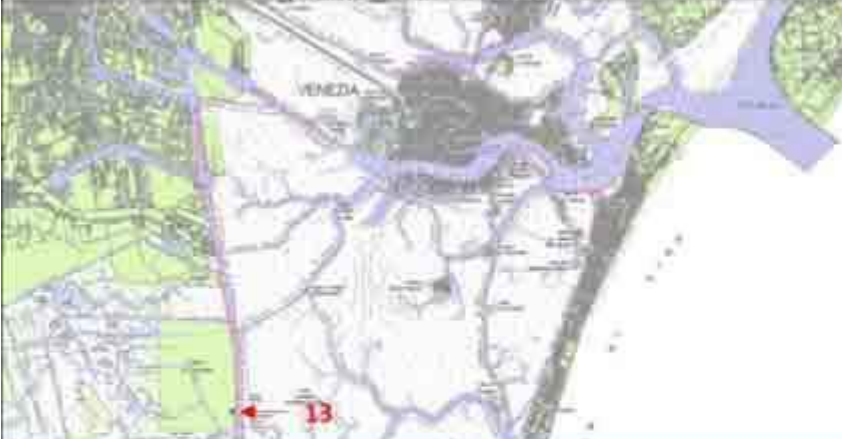
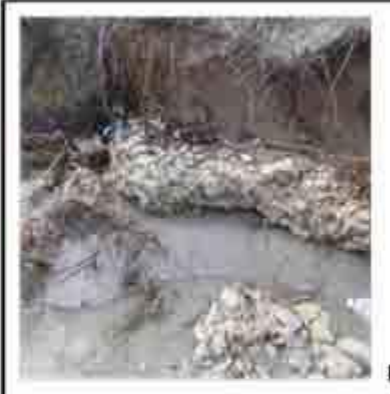
<p>PROGETTO: Effetti morfologici del traffico navale nelle aree lagunari prossime al canale Malamocco-Marghera</p>
<p>Località: La cassa di colmata B, a Sud di Fusina</p>			
<p>Sito di misurazione: 23 settembre 2014</p>			<p>COORDINATE</p>

<p>WGS 84</p> <p>ϕ Lat. 45.388290810162</p> <p>Δ Long. 12.2567509901747</p> <p>Waypoint</p> <p>7458</p> <p>Punto di riferimento</p> <p>13</p>
<p>Inquadramento territoriale</p>			<p>Area studio: 4 novembre 2014</p>

<p>Data 1° rilievo:</p>	<p>17/04/2014</p>	<p>Misura:</p>	<p>0.00</p>
<p>Data 2° rilievo:</p>	<p>13/05/2014</p>	<p>Misura:</p>	<p>1.89</p>
<p>Data 3° rilievo:</p>	<p>16/06/2014</p>	<p>Misura:</p>	<p>1.87</p>

<p>Data 4° rilievo:</p>	<p>16/07/2014</p>	<p>Misura:</p>	<p>1.87</p>
<p>Data 5° rilievo:</p>	<p>23/09/2014</p>	<p>Misura:</p>	<p>1.09</p>
<p>Data 6° rilievo:</p>	<p>04/11/2014</p>	<p>Misura:</p>	<p>1.09</p>
<p>Data 7° rilievo:</p>	<p>16/01/2015</p>	<p>Misura:</p>	<p>0.00</p>

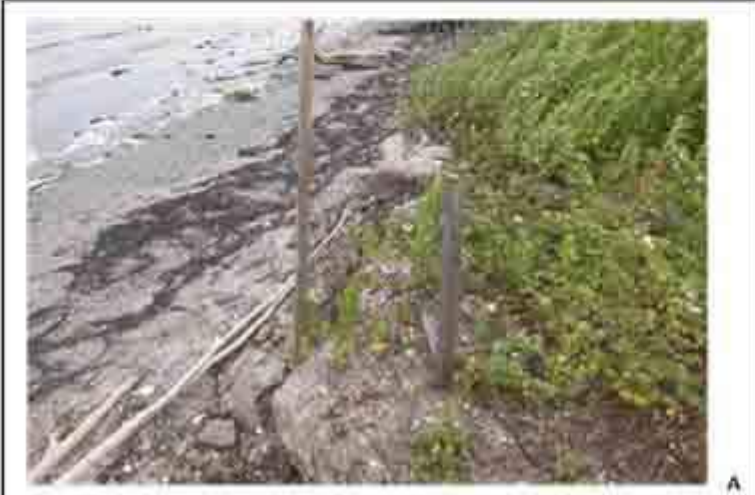
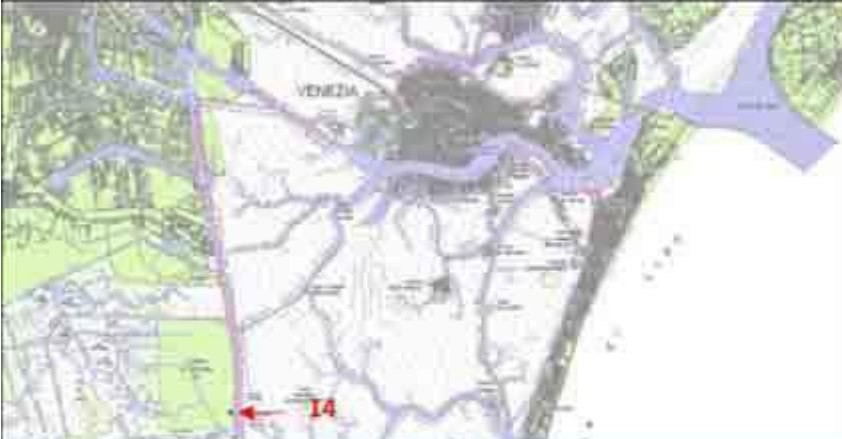
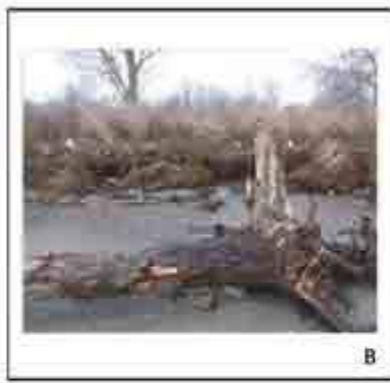
<p>PROGETTO: Effetti morfologici del traffico navale nelle aree lagunari prossime al canale Malamocco-Marghera</p>
<p>Località: La cassa di colmata B, a Sud di Fusina</p>			
<p>Sito di misurazione: fotografia del 16 giugno</p>			<p>COORDINATE</p>

<p>WGS 84</p> <p>ϕ Lat. 45.3864406065515</p> <p>Δ Long. 12.2565422807005</p> <p>Waypoint</p> <p>7459</p> <p>Punto di riferimento</p> <p>14</p>
<p>Inquadramento territoriale</p>			<p>Area studio: 16 gennaio 2015</p>

<p>Data 1° rilievo:</p>	<p>17/04/2014</p>	<p>Misura:</p>	<p>0.00</p>
<p>Data 2° rilievo:</p>	<p>13/05/2014</p>	<p>Misura:</p>	<p>1.60</p>
<p>Data 3° rilievo:</p>	<p>16/06/2014</p>	<p>Misura:</p>	<p>1.53</p>

<p>Data 4° rilievo:</p>	<p>16/07/2014</p>	<p>Misura:</p>	<p>0.00</p>
<p>Data 5° rilievo:</p>	<p>23/09/2014</p>	<p>Misura:</p>	<p>0.00</p>
<p>Data 6° rilievo:</p>	<p>04/11/2014</p>	<p>Misura:</p>	<p>0.00</p>
<p>Data 7° rilievo:</p>	<p>16/01/2015</p>	<p>Misura:</p>	<p>0.00</p>

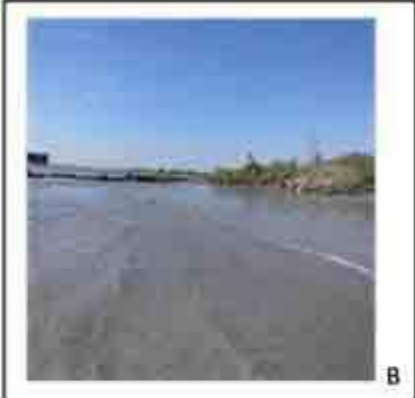
<p>PROGETTO: Effetti morfologici del traffico navale nelle aree lagunari prossime al canale Malamocco-Marghera</p>
<p>Località: La cassa di colmata B, a Sud di Fusina</p>			
<p>Sito di misurazione: fotografia del 16 luglio 2014</p>			<p>COORDINATE</p>
 			<p>WGS 84</p> <p>ϕ Lat. 45.384679386908</p> <p>Δ Long. 12.2566161172208</p> <p>Waypoint 7460</p> <p>Punto di riferimento 15</p>
<p>Inquadratura territoriale</p>			<p>Area studio: 16 luglio 2014</p>

<p>Data 1° rilievo:</p>	<p>17/04/2014</p>	<p>Misura:</p>	<p>0.00</p>
<p>Data 2° rilievo:</p>	<p>13/05/2014</p>	<p>Misura:</p>	<p>2.00</p>
<p>Data 3° rilievo:</p>	<p>16/06/2014</p>	<p>Misura:</p>	<p>1.96</p>

<p>Data 4° rilievo:</p>	<p>16/07/2014</p>	<p>Misura:</p>	<p>1.96</p>
<p>Data 5° rilievo:</p>	<p>23/09/2014</p>	<p>Misura:</p>	<p>0.78</p>
<p>Data 6° rilievo:</p>	<p>04/11/2014</p>	<p>Misura:</p>	<p>0.76</p>
<p>Data 7° rilievo:</p>	<p>16/01/2015</p>	<p>Misura:</p>	<p>0.00</p>
