Università  
Ca' Foscari  
Venezia

Tesi di Laurea

**Festòs Protopalaziale. I vani  
LIX, LX, LXIV**  
Una revisione dei dati

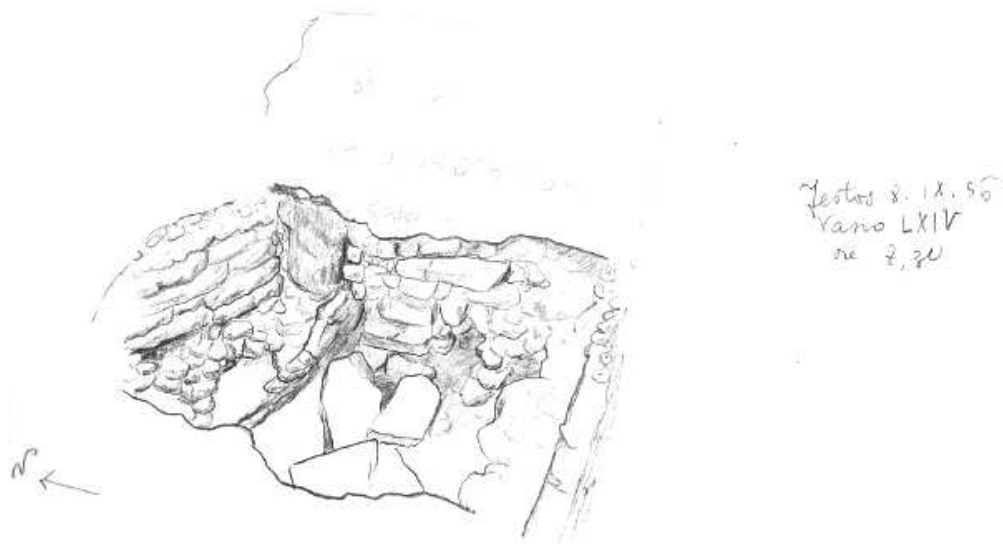
Il quinto disegno (*fig. 14*) raffigura dettagliatamente il saggio operato sotto il pavimento del vano LXIV. L’elemento senza dubbio più rilevante è la lastra posta di taglio facente parte della spalla nord del canale che va sotto, e doveva proseguire verso est, al muro orientale del vano. Il canale è stato trovato riempito di sassi e presumibilmente da altri materiali e il muro Nord è evidentemente stato costruito sopra e nel canale. Il condotto è stato messo fuori uso dalla costruzione di questi due muri che presentavano una base pavimentale più bassa (o quasi coincidente) della massima altezza del canale, come è visibile dalle quote delle basi murarie e del canale rappresentate nel disegno. Il muro Est sembra presentare alcune delle lastre di riuso che costituiscono anche la base del muro Nord. I due muri furono quindi costruiti insieme al pavimento sopra al canale ed impedendone la funzione originaria. Le costruzioni del settore settentrionale del vano appaiono molto più chiare e ordinate di quello meridionale, forse anche in conseguenza alla necessità di gestire uno spazio già interessato dalla costruzione del condotto. Il settore meridionale del vano è caratterizzato invece dalla presenza della banchina Sud, usata forse d’appoggio per qualche oggetto, e probabilmente anche da una nel margine sud-ovest dell’ambiente.

Fig. 14—Disegno 5 Matini: saggio sotto il pavimento del vano LXIV.

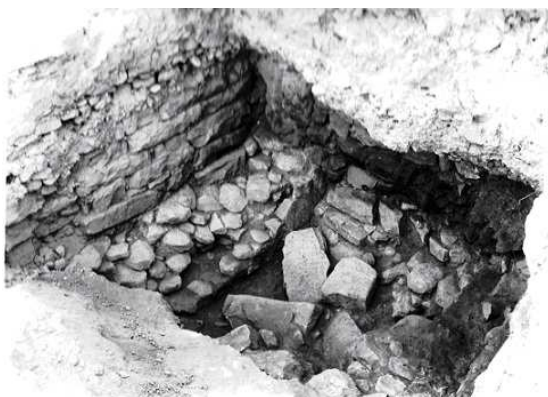
L'altro gruppo di fotografie che forniscono alcune informazioni aggiuntive alla lettura dello scavo riguarda il condotto passante al di sotto del vano LXIV. Le fotografie nn° 3092, 3093 (*figg.* 20, 21) testimoniano più chiaramente la presenza di lastre a coltello nel tratto orientale della spalla nord del canale. Queste potrebbero essere quanto rimane del reale limite del canale poi raccordato all'adiacente e successiva piattaforma a nord del canale stesso e sottostante al muro nord di LXIV.

Fig. 20- Fotografia n°3092

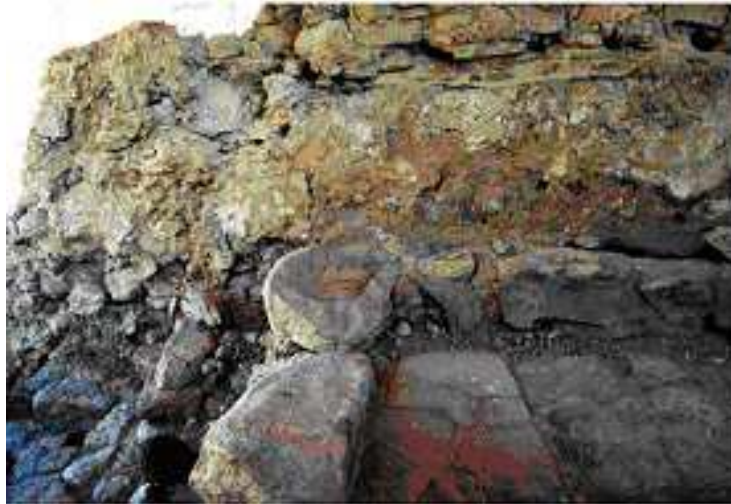
Fig. 47- Continuazione dello stucco oltre la *gourna*.

che precede immediatamente la *gourna*, è visibile la continuazione dello stucco e dell'intonaco che caratterizza il muro (*fig. 47*). Il rivestimento parietale supera dunque la *gourna* come limite nord-ovest attuale del vano, come se in una fase precedente alla costituzione dell'ambiente come ora lo vediamo vi fosse un altro angolo interno, forse relativo proprio all'interno della facciata ad ortostati.

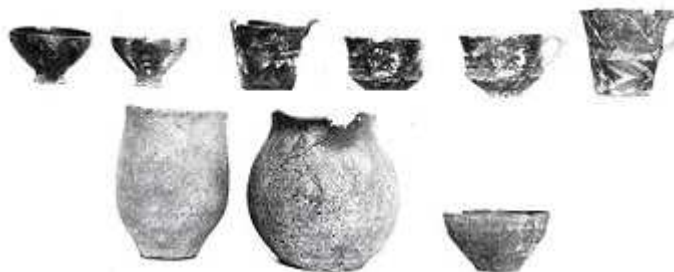
Fig. 51-Materiale proveniente dalla terra di riempimento del condotto (nn. Inv. 949a-b;950a-b;951a-b;952a-b;953).<sup>144</sup>

Se il pavimento è realmente stato costruito durante quella fase di rimaneggiamenti e ricostruzioni durante il MM IIA anche il canale che si è preservato a noi, su cui il pavimento sembra si appoggi, è stato costruito o ricostruito contemporaneamente ma messo fuori uso di lì a poco. Questa considerazione deriva dall'evidenza che un pavimento a quota così alta non avrebbe potuto coesistere con la struttura muraria della parete Nord delimitata dai fori del solaio ad appena m 1,10 dal pavimento, quindi doveva esistere un pavimento a quota minore di cui non possediamo traccia. L'esistenza del condotto che copre in altezza tutta la profondità dal pavimento allo strato vergine può indicare: o che se fosse esistito un canale precedente fu distrutto, o quello nuovo s'impose sulla struttura di quello preesistente; oppure che il canale fu costruito prima di questo pavimento più recente, svolse la funzione d'appoggio stesso del piano pavimentale e quest'ultimo invece servì come copertura. I resti ceramici datano la fine d'uso del condotto al MM IIB (*fig. 51*).<sup>143</sup>

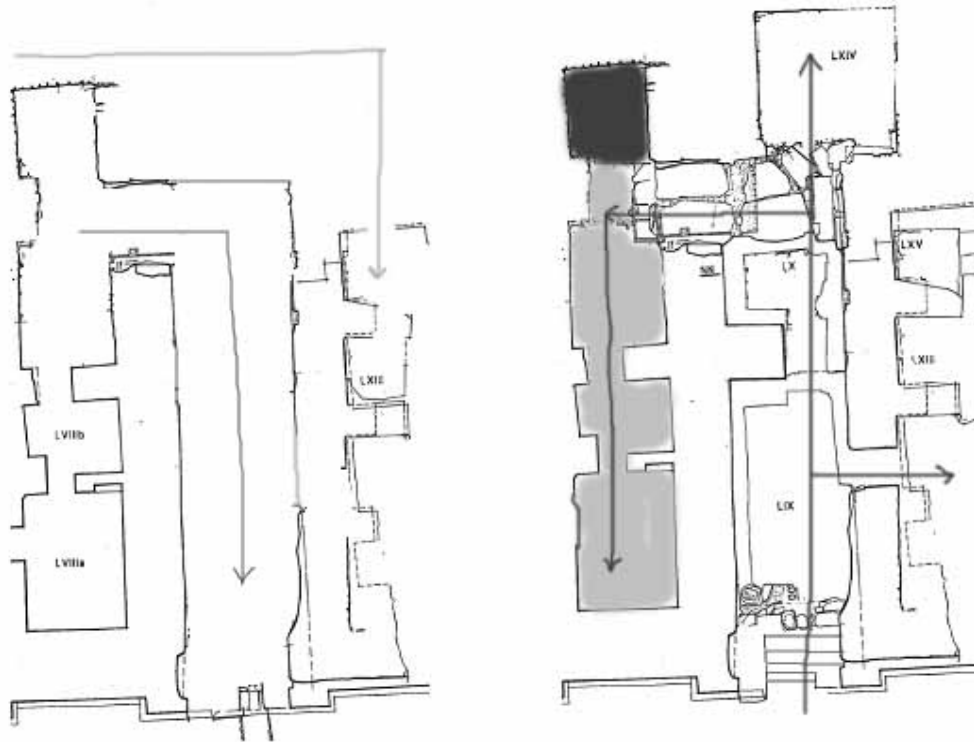
Fig. 52- Ipotesi ricostruttiva dei vani LIX, LX, LXIV rispettivamente nell'assetto originario e nella "Fase dei Sacelli" (rielaborazione da LA ROSA 2002a, tav. XIV).
